## Gutachten zum Baumbestand Berthold-Beitz-Boulevard in Essen

Auftraggeber: Stadt Essen, Grün und Gruga, Frau Schulze

Sachbearbeiter:	Gernot Fischer, Sarah Tyen	Auftrag vom:	17.08.2021
Ortstermine:	09., 16. und 19.09.2021	Gutachtenerstellung:	11.02.2022
Seitenzahl:	20 Seiten	Anlagen: 1 (Baumlisten)

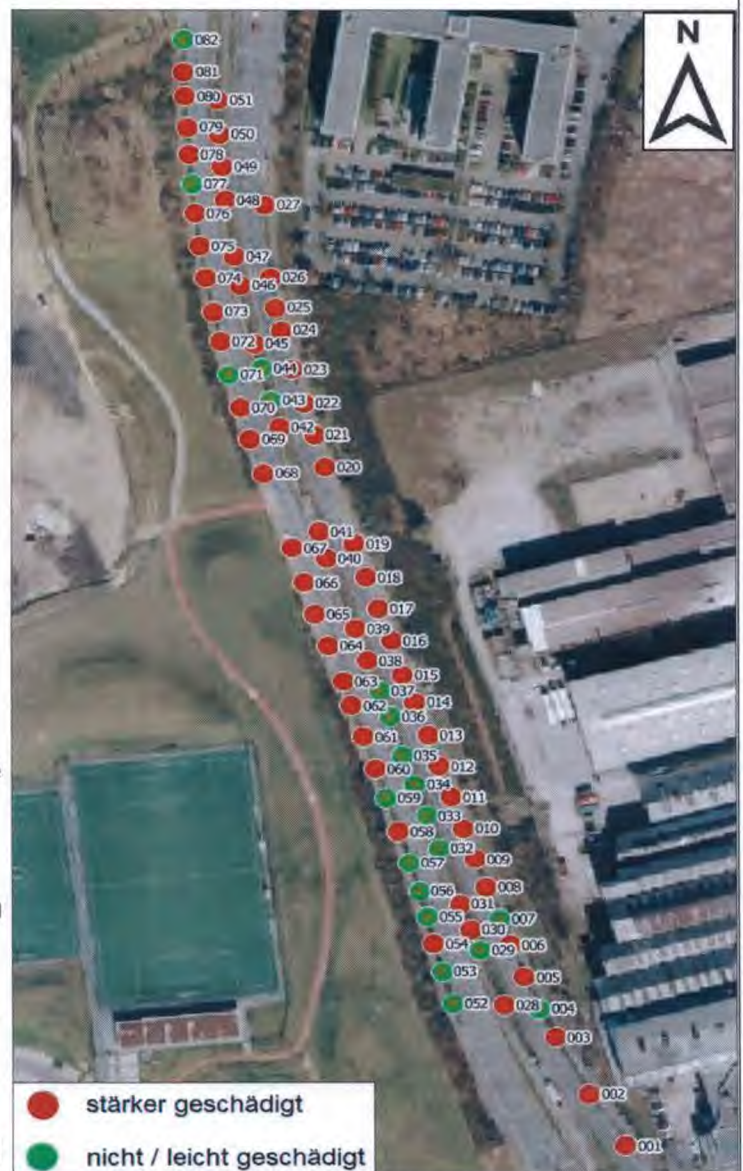
Abb. 3: Zustand der Bäume im Bereich Frohnhauser Straße - Altendorfer Straße

Lediglich 20 der insgesamt 82 Bäume in diesem Abschnitt sind nicht oder nur geringfügig geschädigt. 62 Bäume weisen starke Schädigungen auf (Abb. 3). Das Schadensausmaß ist weitgehend von der Stärke bzw. vom Vorhandensein von Stammrissen in Richtung Westen abhängig, welche aufgrund von Überhitzung durch Sonneneinstrahlung auf die Stämme entstanden sind. 59 Bäume weisen einen Stammriss auf, bei welchem der Holzkörper mehr oder weniger stark ausgedehnt freiliegt. Bei 18 dieser Bäume ist zusätzlich eine Wundbesiedlung mit einem Schwächeparasiten, dem saprophytischen Pilz *Schizophyllum commune*, zu verzeichnen. Bei 13 Bäumen sind keine Risse vorhanden, Reaktionen in der Rinde auf die Sonneneinstrahlung sind jedoch auch bei diesen bereits erkennbar. Sieben Bäume sind ohne Anzeichen eines Risses, bei drei Exemplaren sind Stammrisse bereits erfolgreich überwältigt worden.

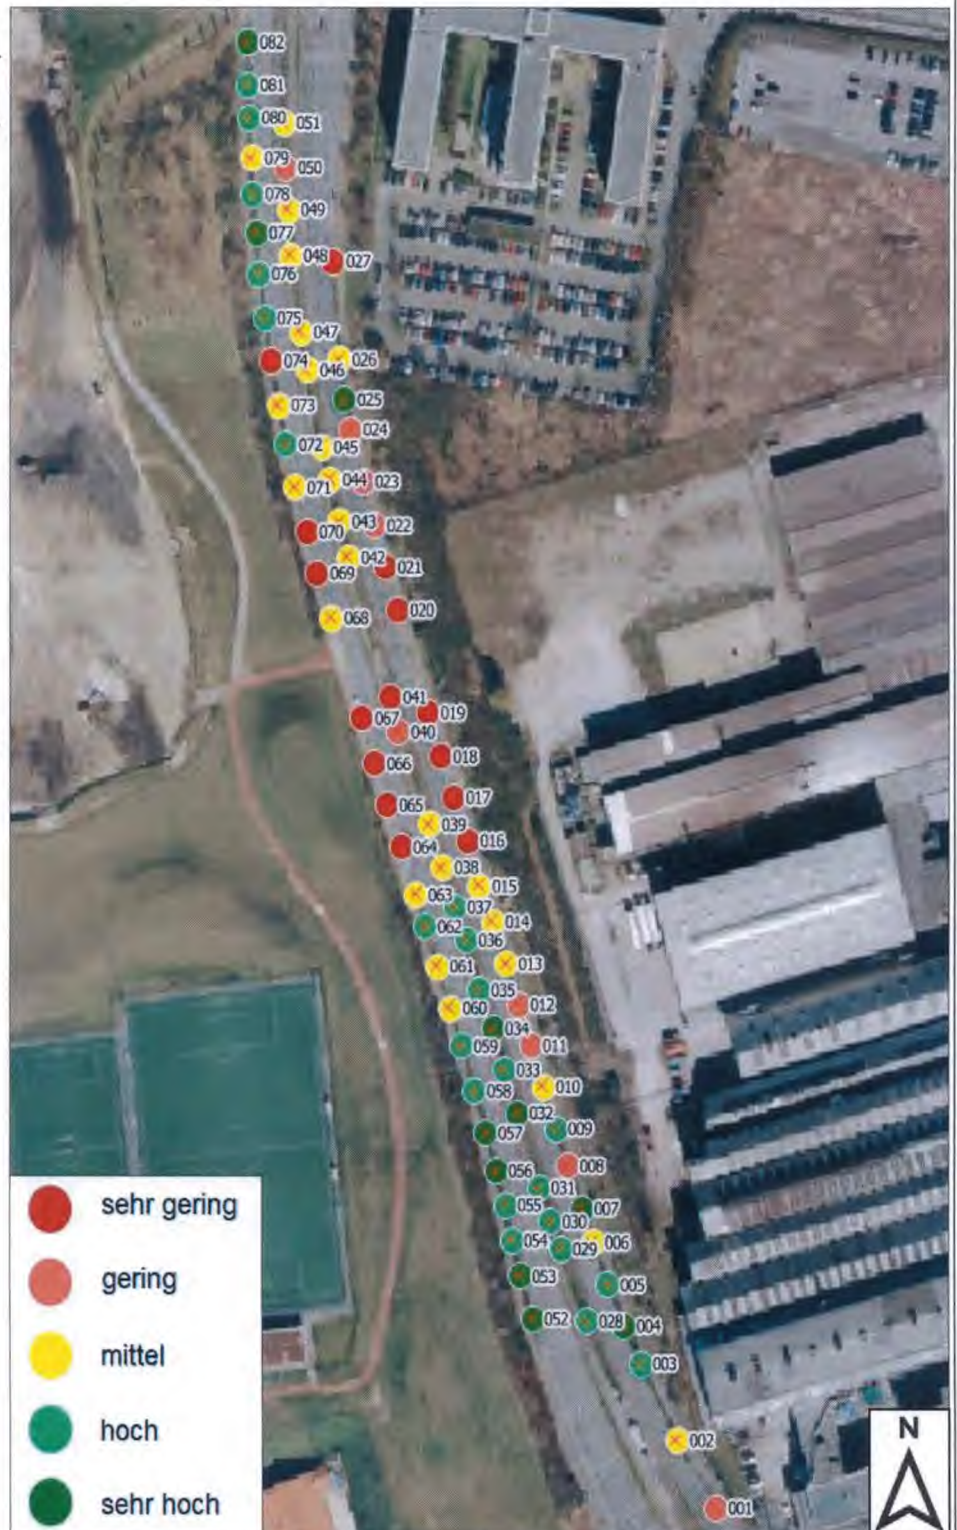
Abb. 4: Erhaltenswürdigkeit Bereich Frohnhauser Straße - Altendorfer

Eine hohe Erhaltenswürdigkeit weisen in diesem Abschnitt 22 Bäume auf, elf der Linden haben eine sehr hohe Erhaltenswürdigkeit. Bei 25 Bäumen ist die Erhaltenswürdigkeit mit mittel bewertet worden.

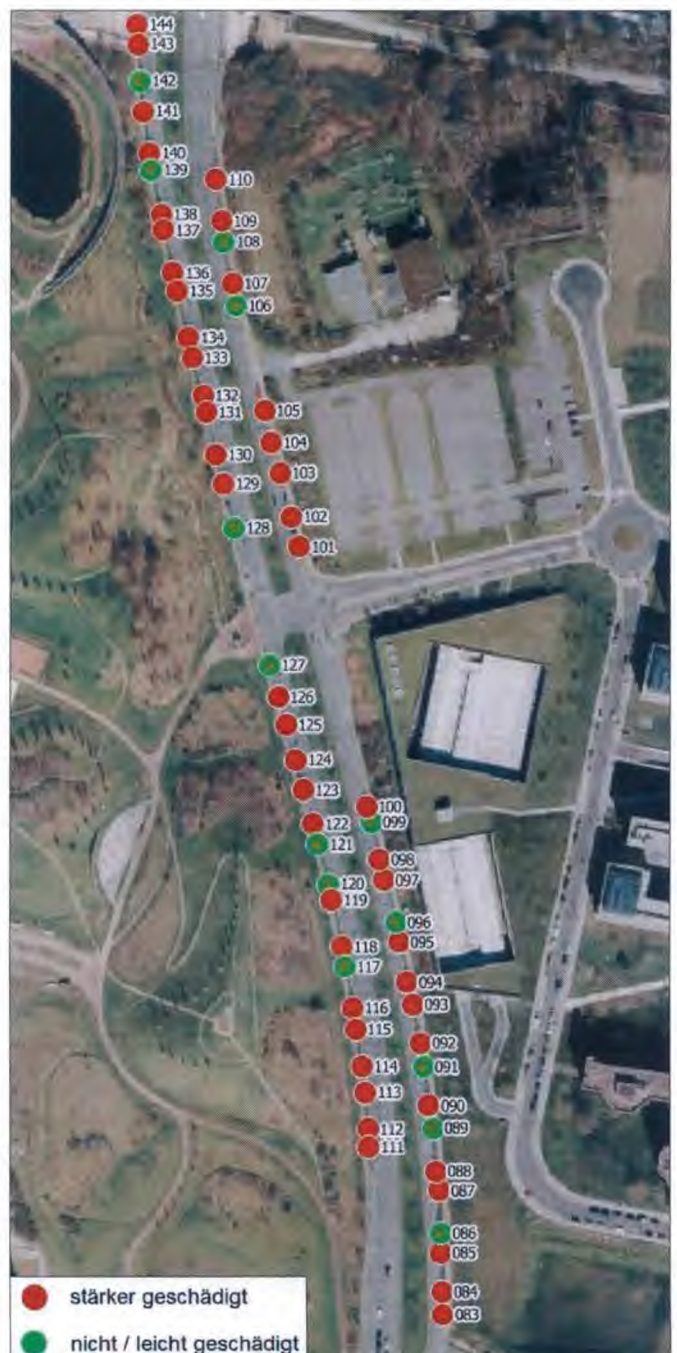
Abb. 5: Zustand Bereich Altendorfer Straße - Pferdebahnstraße

Lediglich 14 der insgesamt 62 Bäume in diesem Abschnitt sind nicht oder nur geringfügig geschädigt. 48 Linden weisen starke Schädigungen auf (Abb. 5). Dies ist weitestgehend von der Stärke bzw. vom Vorhandensein von Stammrissen in Richtung Westen abhängig gemacht worden, welche aufgrund von Sonneneinstrahlung auf die Stämme entstanden sind. 26 Bäume weisen einen Stammriss auf, bei welchem der Holzkörper mehr oder weniger stark ausgedehnt freiliegt. Bei vier dieser Bäume ist zusätzlich eine Wundbesiedlung mit dem Saprophyten Schizophyllum commune zu verzeichnen. Bei 21 Bäumen ist noch kein Riss vorhanden, Reaktionen in der Rinde auf die Sonneneinstrahlung sind jedoch bereits erkennbar. Elf Bäume sind gänzlich ohne Anzeichen von Beeinträchtigungen, bei vier Exemplaren ist ein Stammriss bereits erfolgreich überwältigt worden.

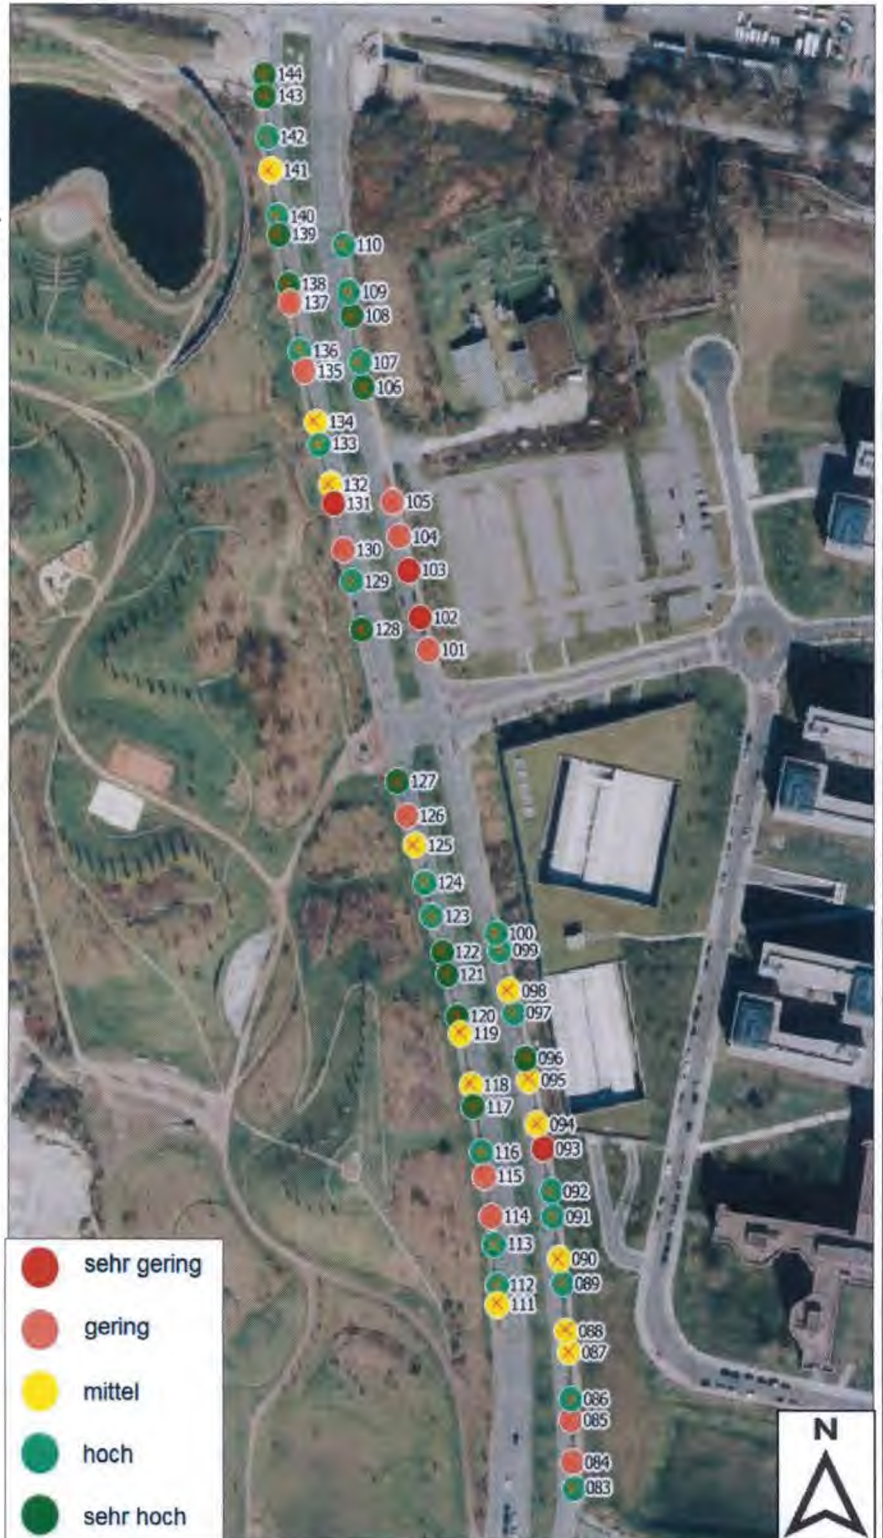
Abb. 6: Erhaltenswürdigkeit der Bäume im Bereich Altendorfer Straße -

Eine hohe Erhaltenswürdigkeit weisen in diesem Abschnitt 21 Bäume auf, 13 Exemplare haben eine sehr hohe Erhaltenswürdigkeit. Bei 13 Bäumen wurde eine mittlere Erhaltenswürdigkeit festgestellt.

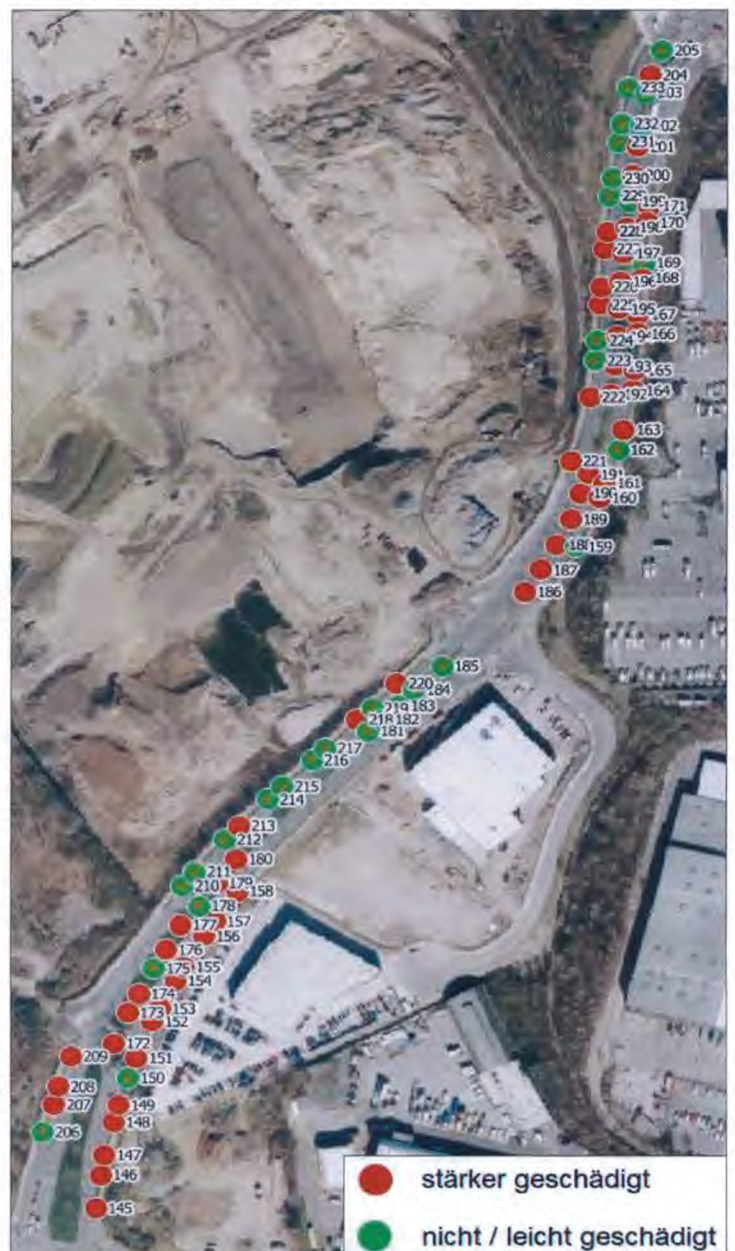
Abb. 7: Zustand der Bäume im Bereich Pferdebahnstraße - Bottroper Straße

Lediglich 31 der insgesamt 89 Bäume in diesem Abschnitt sind nicht oder nur geringfügig geschädigt. 58 Stück weisen starke Schädigungen auf (Abb. 7). Dies ist weitestgehend von der Stärke bzw. vom Vorhandensein von Stammrissen in Richtung Westen abhängig, welche aufgrund von Sonneneinstrahlung auf die Stämme entstanden sind. 57 Bäume weisen einen Stammriss auf, bei welchem der Holzkörper mehr oder weniger stark ausgedehnt freiliegt. Bei acht dieser Bäume ist zusätzlich eine Wundbesiedlung mit dem Saprophyten *Schizophyllum commune* zu verzeichnen. Bei 16 Bäumen ist noch kein Riss vorhanden, Reaktionen in der Rinde auf die Sonneneinstrahlung sind jedoch bereits erkennbar. 14 Bäume zeigen keine Anzeichen eines Risses, bei zwei Exemplaren ist ein Stammriss bereits erfolgreich überwältigt worden.

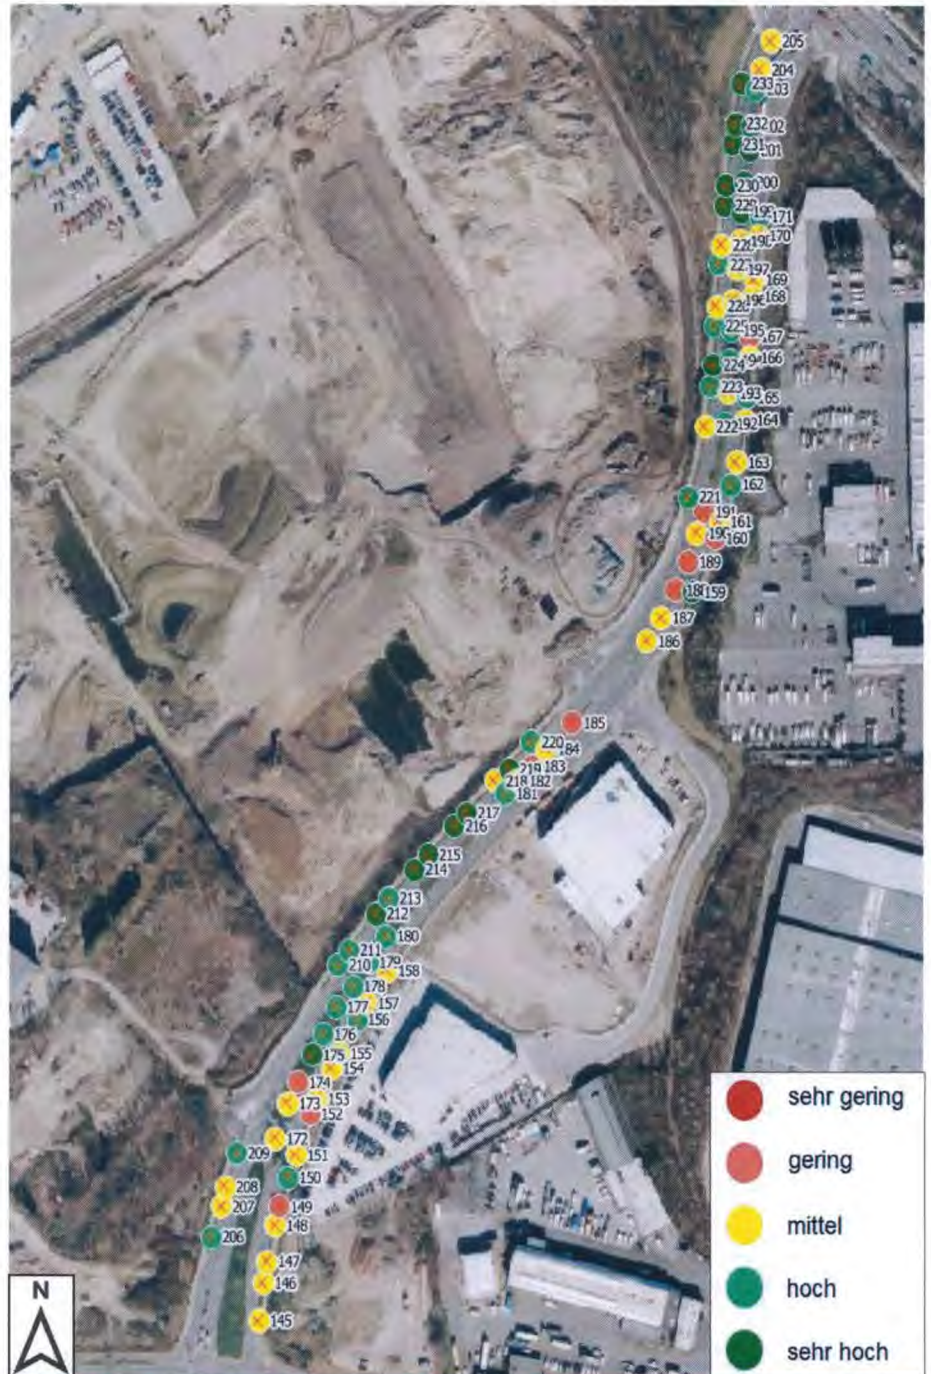
Abb. 8: Erhaltenswürdigkeit der Bäume im Bereich Pferdebahnstraße - Bottroper Straße

Eine hohe Erhaltenswürdigkeit weisen in diesem Abschnitt 25 Bäume auf, 18 Exemplare haben eine sehr hohe Erhaltenswürdigkeit. Bei 36 Bäumen ist die Erhaltenswürdigkeit mit mittel bewertet worden.

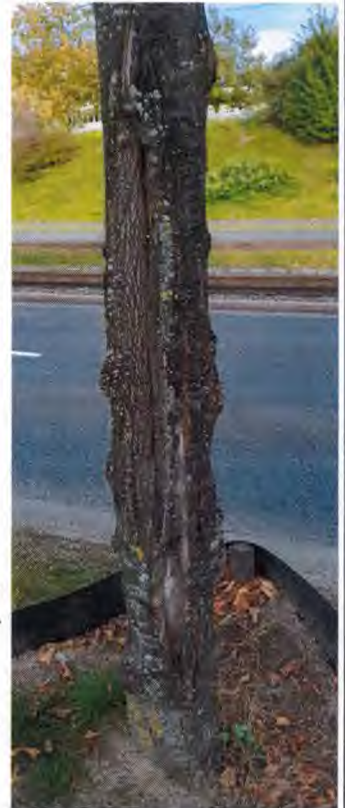
Von 233 Exemplaren am Berthold-Beitz-Boulevard sind 168 Bäume (72 %) aufgrund von Rindenrissen stärker geschädigt (Abb. 9). Lediglich 65 Bäume (28 %) weisen aktuell keine Anzeichen eines Schadens auf.

Die Ursache der Stammrisse liegt in einer Überhitzung des Rindengewebes in den Sommermonaten. Die Sonnenexposition und der geschützte Standort an einer Straße führen durch direkte Einwirkung von UV-Licht und zusätzlicher Strahlungshitze zu Rindentemperaturen bis über 45°C, teilweise über 48°C, und in der Folge zu einem Absterben des Gewebes. Diese Überhitzung wird bei dickborkigen Baumarten durch den isolierenden Schutz der Borke, bei ringporigen Baumarten durch den schnelleren Wassertransport und damit verbundener Kühlung und bei hellrindigen Baumarten durch Reflexion reduziert oder vermieden. In der Jugend dünnrindige Bäume, die zudem zerstreutporig sind, wie z. B. Linde, Ahorn und Rosskastanie, können bei schlechter Wasserversorgung und geringer Kühlung durch Wind einer Überhitzung wenig entgegensetzen, so dass die Rindenschäden eintreten. Dieses bei bestimmten Baumarten an entsprechenden Standorten häufig vorkommendem Problem wird oft durch Überwallen der Rindenrisse kompensiert, so dass längerfristig nur ein innenliegender Schaden zurück bleibt. Am Berthold-Beitz-Boulevard sind an einigen Bäumen bereits erneute Risse im Kallusgewebe um ältere Risse aufgetreten, was darauf hinweist, dass die Temperaturen so hoch werden, dass auch vom Baum angepasstes Wundgewebe versagt.

Die Rindenrisse wirken sich neben den sichtbaren Schäden auch auf die Entwicklung der Krone aus, da der Wasser- und Assimilatentransport im Baum gestört wird.

Abb. 9: Rindenschaden

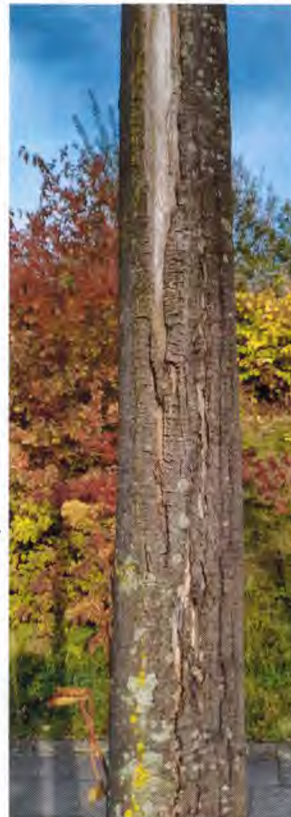
Abb. 11: Stammschäden

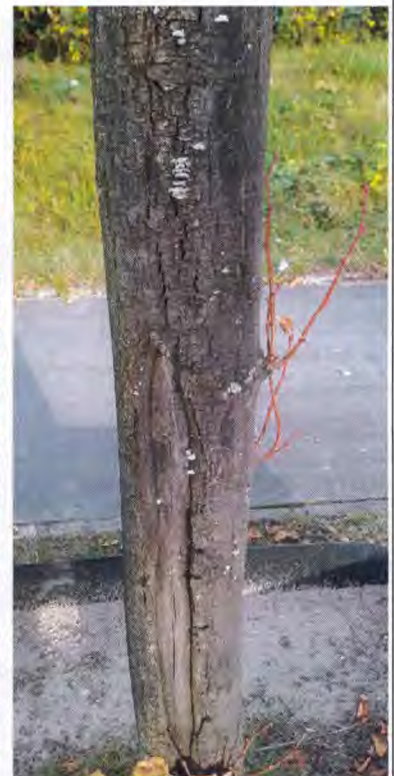
Der Saprophyt *Schizophyllum commune* (Gemeiner Spaltblättling), der zum Zeitpunkt der Untersuchung an insgesamt 30 Bäume deutlich sichtbar war, besiedelt vorwiegend bereits abgestorbenes Holz. Dies verdeutlicht den fortgeschrittenen Schädigungsgrad des Holzes an einigen Bäumen (Abb. 10 und 11). An einigen Linden sind zahlreiche Stammaustriebe zu erkennen, deren Bildung eine typische Reaktion der Bäume auf die intensive Sonneneinstrahlung auf den Stamm ist. Durch das großblättrige Laub der Stammaustriebe wird der Stamm beschattet. Dies stellt einen natürlichen Sonnenschutz dar.

Abb. 10: Rindenriss mit Spaltblättling

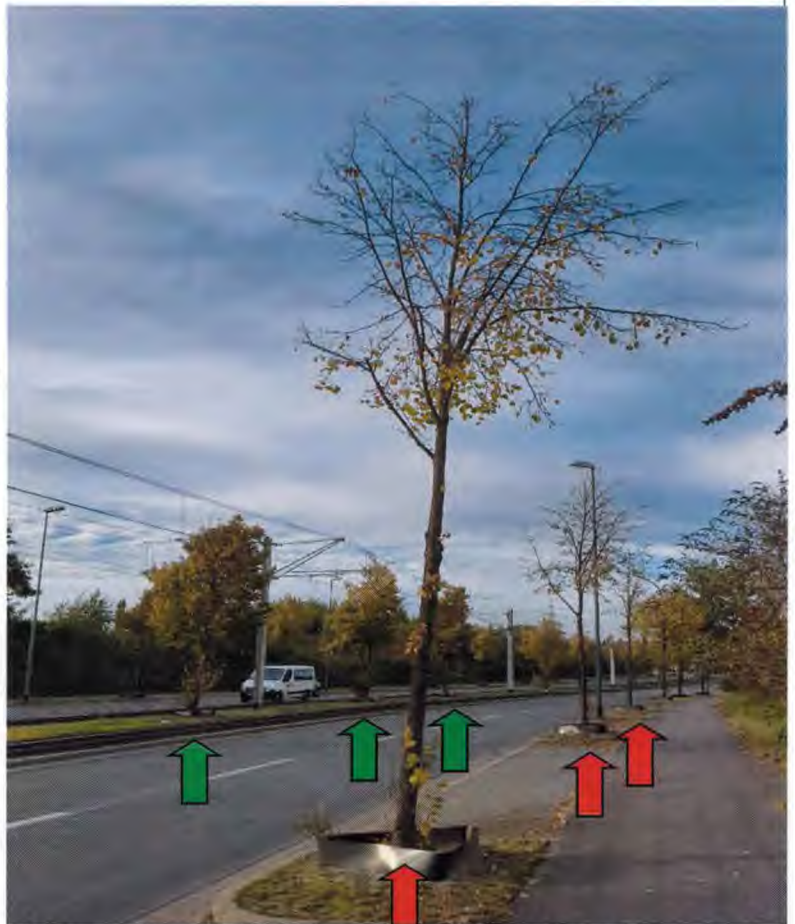
Die großen Unterschiede korrelieren mit den Standorten. Abbildung 12 zeigt die Kronenentwicklung der Bäume in den Pflanzstreifen (grüne Pfeile) und in den Einzelbeeten zwischen Fahrbahn und Bürgersteig (rote Pfeile). Der Zusammenhang zwischen kleinerer Baumscheibe und unterentwickelter Krone wird hier deutlich. Viele Bäume zeigen unterentwickelte oder beschädigte Leittriebe, die die Kronenentwicklung erschweren. Junge Linden sollten einen durchgehenden Terminaltrieb aufweisen, damit eine rasche Höhenentwicklung und damit eine zügige Kronenausdehnung des Baumes erfolgt. Die mangelhafte Entwicklung des Leittriebes findet hier vermutlich ihre Ursache in einer Unterversorgung des Terminaltriebes mit Wasser und darin gelösten Nährstoffen. Da die am weitesten von den Wurzeln entfernten Baumteile bei Unterversorgung als erstes geschädigt werden, ist bei Jungbäumen davon zunächst der Leittrieb betroffen. Dort wird dann die Bildung wichtiger das Wachstum regulierender Phytohormone gestört. Jungbäume wie die der Linde zeigen in der Jugend üblicherweise eine Apikaldominanz, d.h. der Haupttrieb wird als Verlängerung der Sprossachse ausgebildet. In der Terminalknospe wird das Phytohormon Auxin gebildet, welches die Zellteilung im umgebenden Gewebe verstärkt und ein Streckenwachstum bedingt. Darüber hinaus wird durch die Förderung der Sprossachse auch das Wachstum der Seitenknospen und -triebe beeinflusst. Eine starke Apikaldominanz bewirkt ein horizontales Wachstum dieser Äste, was wiederum einen aufrechten Wuchs des Terminaltriebs und damit der zukünftigen Stammachse fördert. Bei einer geringen Apikaldominanz wachsen die Seitenäste meist in eine deutlich vertikale Richtung, was zu einer aufgelösten Kronenstruktur mit mehreren, konkurrierenden Stammachsen führt, wodurch die weitere Entwicklung der Krone bis zur Stagnation beeinträchtigt werden kann.

Sofern bei Anlieferung der Bäume ein freigestellter Leittrieb zu erkennen war, kann die Unterversorgung durch zu späte Pflanzung im Frühjahr zu starkem Wurzelverlust bei der Ballierung der Bäume oder auch durch mangelhaftes Wässern während der Monate nach der Pflanzung verursacht worden sein. Auch besonders ungünstige Umweltbedingungen wie große Hitze und Trockenheit während der wichtigen Anwuchsphase können zu den Schäden geführt haben. Darüber hinaus spielt der zur Verfügung stehende Wurzelraum eine große Rolle für die weitere Entwicklung des Baumes sobald die Umgebung erschlossen wird.

Abb. 12: Kronenentwicklung Pflanzstreifen Fahrbahnmitte / Einzelbeete

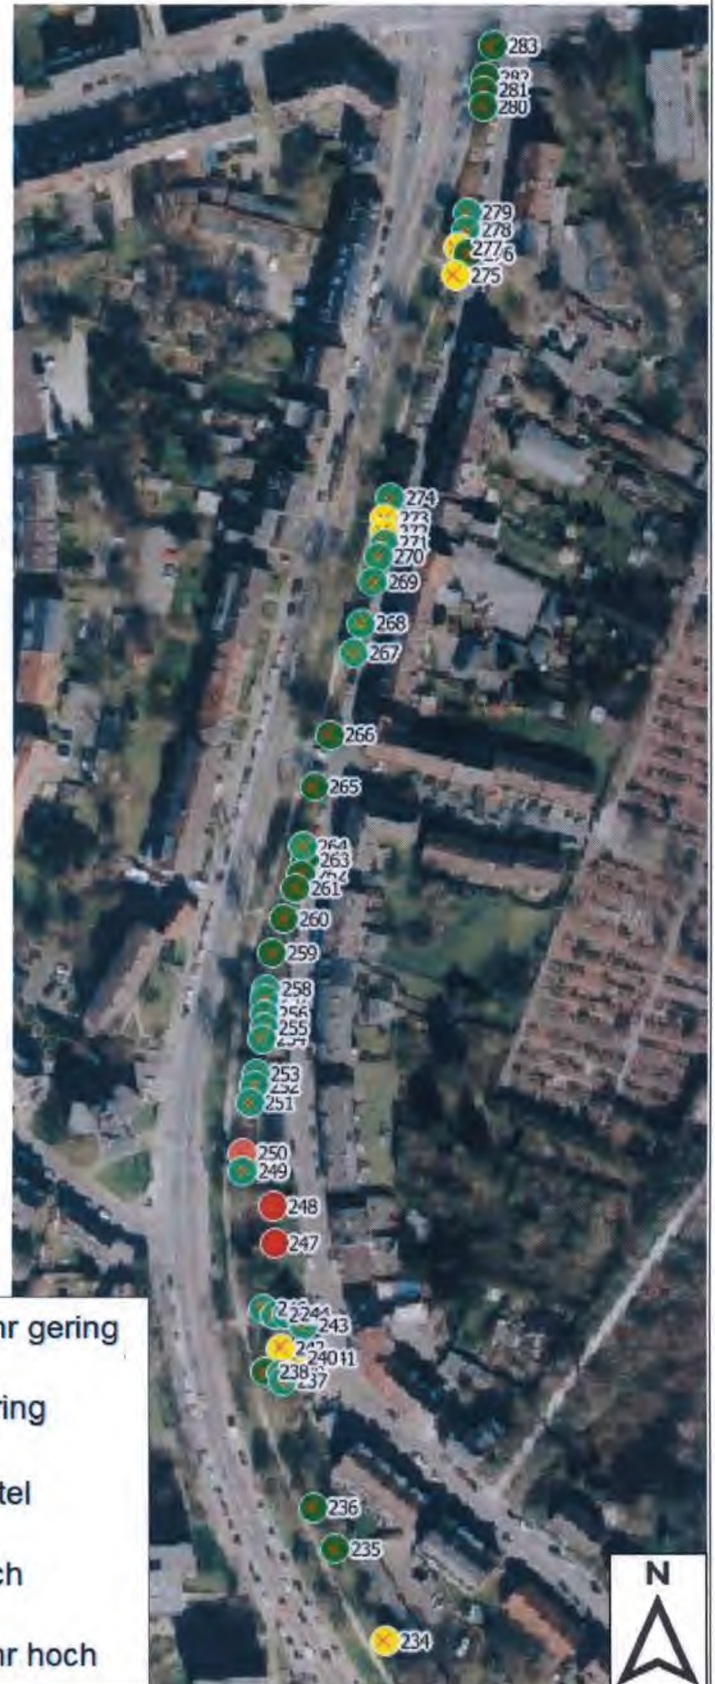
Abb. 15: Erhaltungswürdigkeit der Bäume im Bereich Haus-Berge-Straße

Von den 50 Bäumen weisen drei Bäume eine geringe oder sehr geringe Erhaltungswürdigkeit auf (6 %). Die Hälfte der Bäume besitzen eine hohe Erhaltungswürdigkeit, 15 weitere eine sehr hohe Erhaltungswürdigkeit (30 %). Die Erhaltungswürdigkeit von 7 Bäumen ist mit mittel bewertet worden (Abb. 15).

Damit ist bei allen verbleibenden Bäumen ein Baumschutz sinnvoll und erforderlich.
