Gutachterliche Einschätzung zur Betroffenheit der Belange des Artenschutzes gem. § 44 BNatSchG Artenschutzprüfung Stufe 1 – Vorprüfung

Bebauungsplan Nr. 01/18 „Bernestraße/Steeler Straße“

in Essen

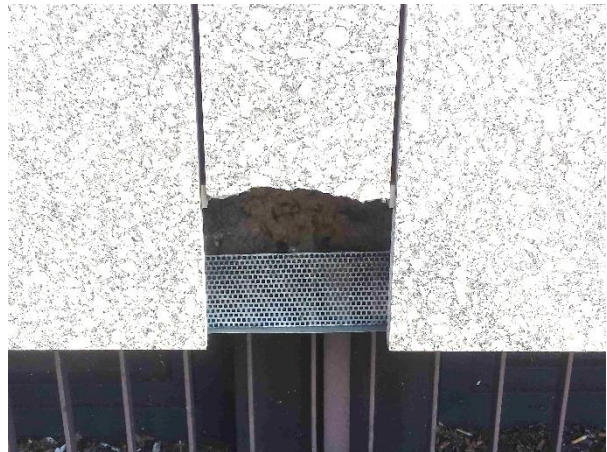
Foto 2: Fassadeverkleidung hier defekt: dahinterliegende Mineralwolle in einem Abstand von ca. 20 cm zu erkennen (weder Hang- noch Nistmöglichkeiten)

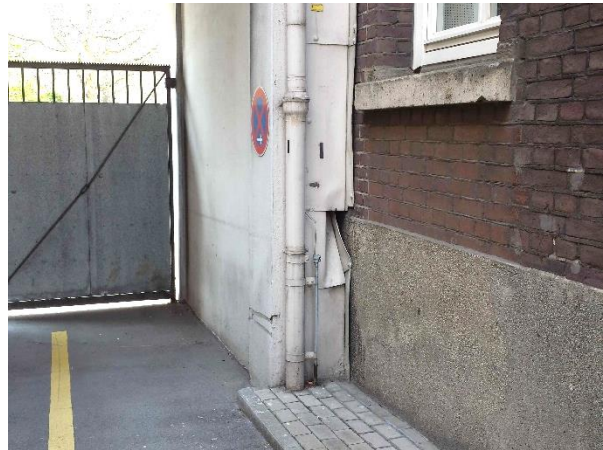
Foto 6: ... durch breite Dehnungsfuge im unteren Bereich getrennt: Abdeckungen defekt

1. Juni – 15. Aug. (nur wenn Beginn des Abrisses in diesen Zeitraum fällt)	<ul style="list-style-type: none"> • Rodung (F + V) inkl. Entfernung von Efeu im Eingangsbereich der KiTa (V) im Zeitraum 1. Nov. - 20. Feb. • Verschließen⁶ folgender Öffnungen ins Innere und außenliegender Spalten und Nischen im Zeitraum 1. Nov. – 20. Feb.: <ul style="list-style-type: none"> • alle intakten Fenster • diverse Öffnungen ins Innere (markierte Bereiche auf den Fotos 10/11 und 12/13) sowie Fensterzeile im EG des Hallenbades: Spalten, die nicht mit Lochblechen verdeckt sind • Kleinflächiges Dach (Foto 8/9) an Nordseite des vorgelagerten westl. Gebäudeteiles des Hallenbadkomplexes: Spalten > 4 cm, bei denen ein dahinterliegender Hohlraum nicht ausgeschlossen werden kann, sowie Nischen • Zwei Dehnungsfugen (Fotos 6 + 32)

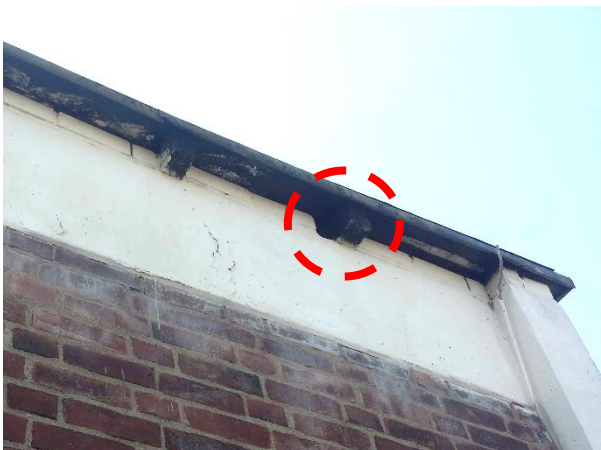
Foto 9: ... kleinflächiger Dachabdeckung (mit pot. Hohlräumen auf Nordseite)

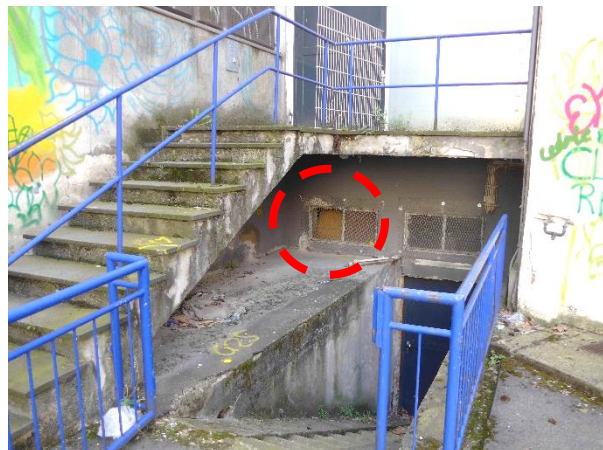
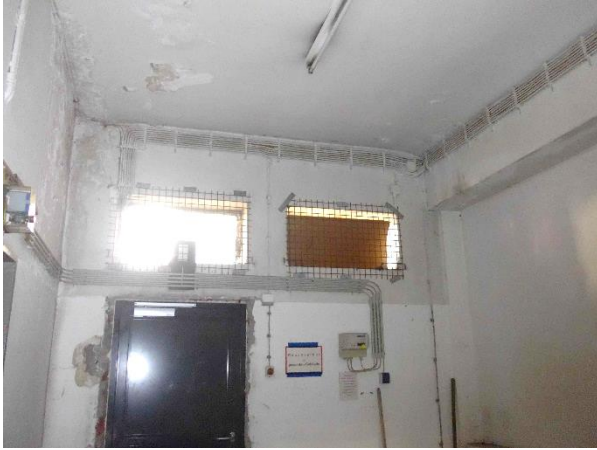
Foto 10: Eckbereich des HB im Innenhof: Zugang zum Keller mit fehlender Fensterscheibe, ...

Foto 11: ... Einflug möglich, aber keine Nist- oder Hangmöglichkeiten vorhanden

- Generell alle (intakten) Fenster (sofern Bereich nicht mehr in Nutzung)
- Diverse Öffnungen ins Innere (markierte Bereiche auf den Fotos 10/11 und 12/13) sowie Fensterzeile im EG des Hallenbades: Spalten, die nicht mit Lochblechen verdeckt sind
- Kleinflächiges Dach (Foto 8/9) an Nordseite des vorgelagerten westl. Gebäudeteiles des Hallenbadkomplexes: Spalten > 4 cm, bei denen ein dahinterliegender Hohlraum nicht ausgeschlossen werden kann, sowie dortige Nischen
- Dehnungsfugen (Fotos 6 + 32)
- Verkleidung der Ostfassade des Hallenbadgebäudes (Foto 34)
- (*Lediglich von Fledermäusen nutzbare*) Spalten zwischen Betonplatten an Steeler Straße (Foto 25)

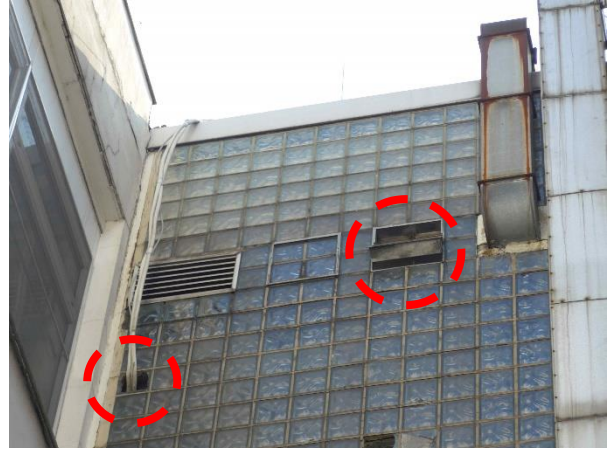
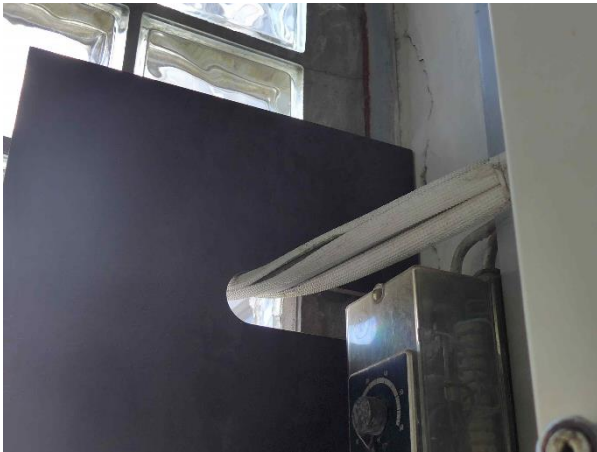
Foto 12: dito; linker Kreis: Öffnung wegen Kabelverlegung → Foto 13; beide Kreise: Einflug für taubengroße Vögel nicht möglich

Foto 13: vgl. Foto 12 ...

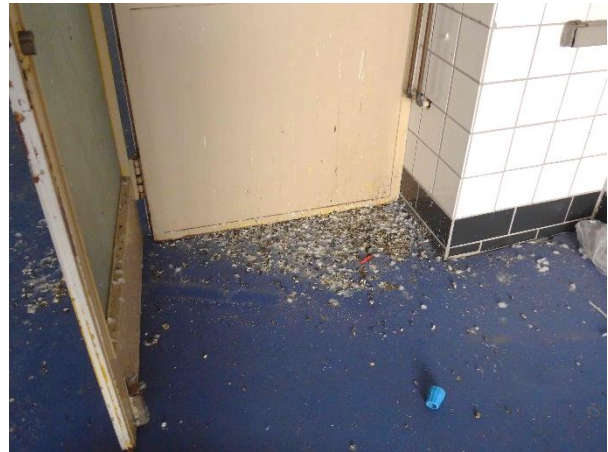
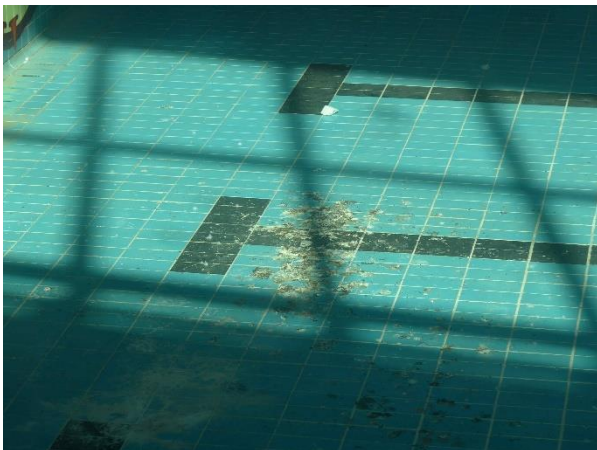
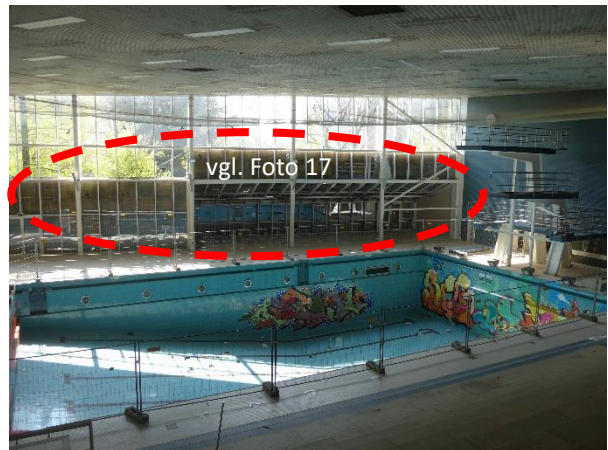
Einige Stellen im Innenbereich des Hallenbades wiesen Vogelkot (Tauben) auf (Fotos 14 + 15). Es konnten jedoch keine Zugänge ausgemacht werden, auch wurde kein totes Tier gefunden.

Foto 14: älterer Taubenkot in diesem Raum (Einflug über o. g. Öffnung aber ausgeschlossen)

Foto 15: Taubenkot auch im ...

Foto 16: ... ehem. Badebereich (keine (lebenden oder toten) Tiere oder Einflugmöglichkeiten ausgemacht)

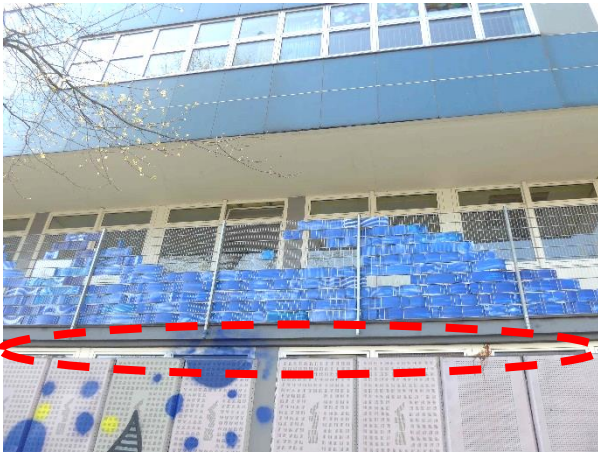
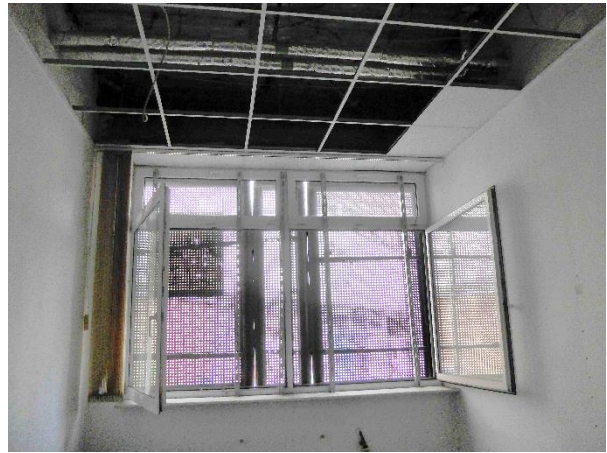
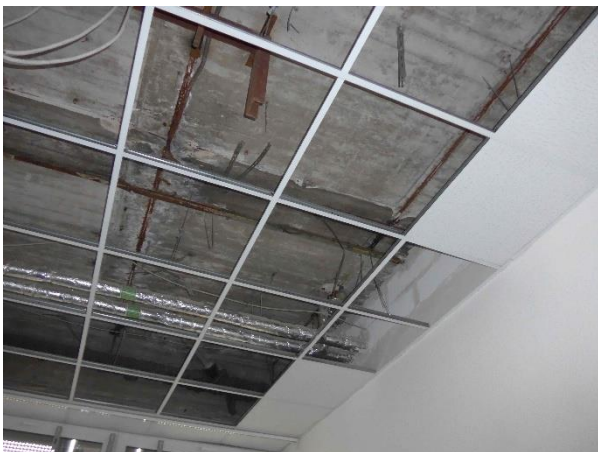
Foto 19: geöffnete Fenster des EG mit Lochblechen nur unzureichend abgedeckt

Foto 20: dito: Spalten = Einflugmöglichkeiten (auch über defekten Kippmechanismus auf anderer Gebäudeseite), ...

Foto 21: ... glatte Betondecke (keine Hang-, aber Nistmöglichkeiten)

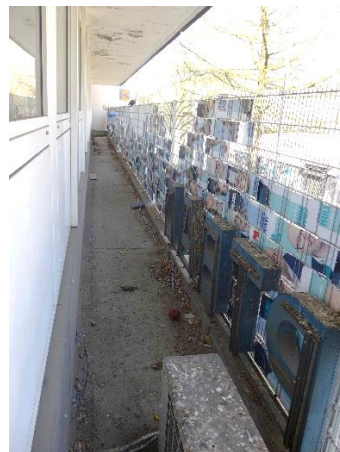
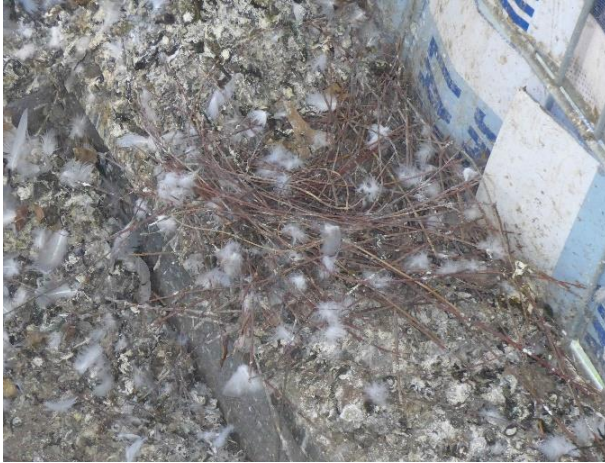
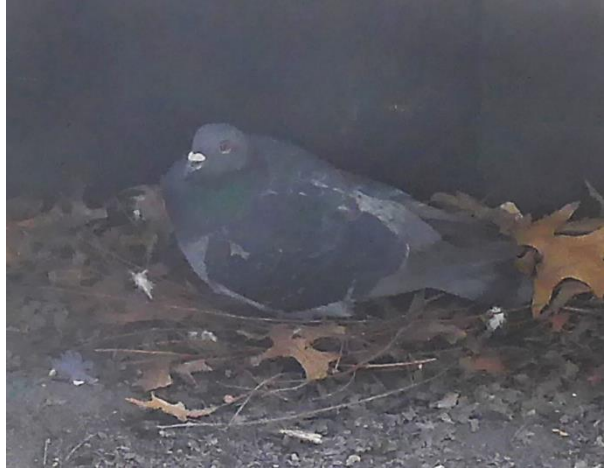
An der Front zur Steeler Straße gibt es einen vorgesetzten Bereich, auf dem eine brütende Taube und ein verlassener Brutplatz (Taube) vorgefunden wurde (Fotos 22 - 24).

Foto 22: vgl. Foto 19: vorgelagerter Bereich offensichtlich für Tauben optimal ...

Foto 23: ... für Brutplatz

Foto 24: dito

Aus selbigem Grund wird empfohlen, den **vorgesetzten Bereich** an der Steeler Straße, auf dem Tauben brüten, mit **Netzen** (Maschenweite 5 cm) abzuschirmen.

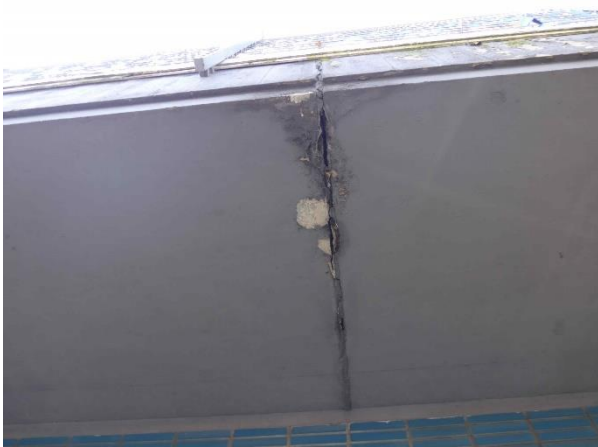
Foto 25: schmale Spalten zwischen horizontalen Betonplatten der Terrasse am HB und mit kleinen Spalten vernässt

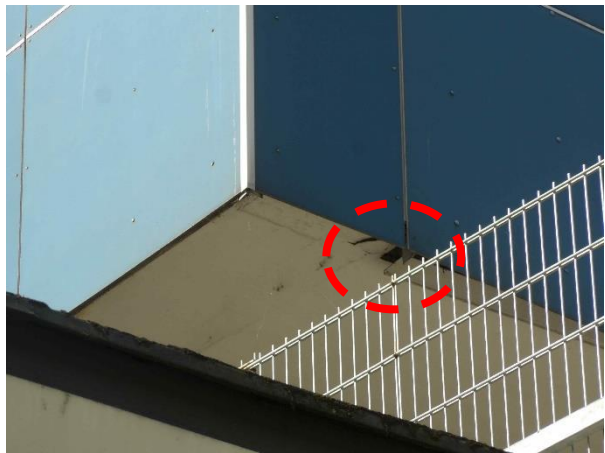
Foto 26: (defekte) Fassade(nverkleidung) wegen glatter Oberfläche ungeeignet für Fledermäuse

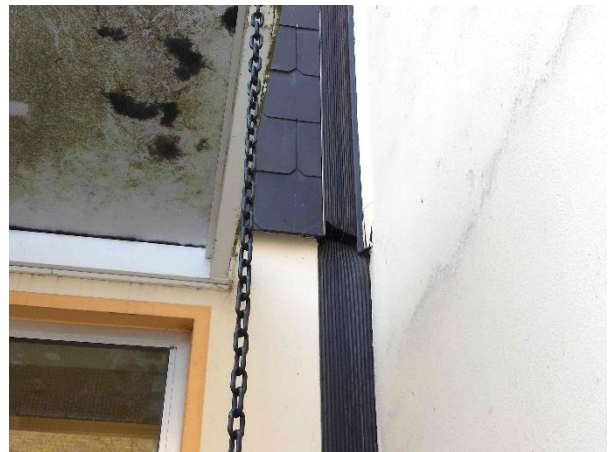
Foto 32: Hohlräume hinter Abdeckung nicht ausgeschlossen

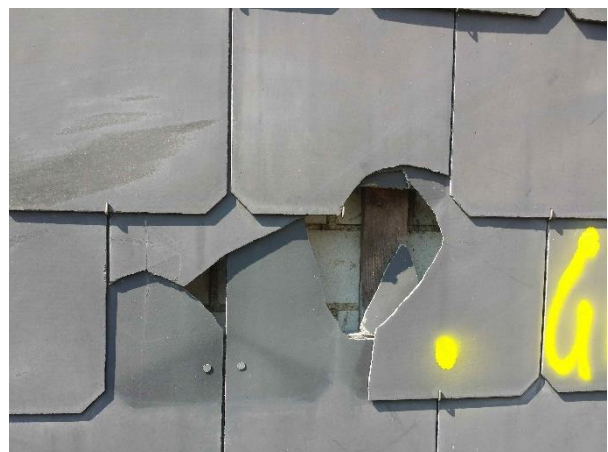
Foto 34: Fassadenverkleidung (vgl. Foto 30) beschädigt (Quartierpotential)

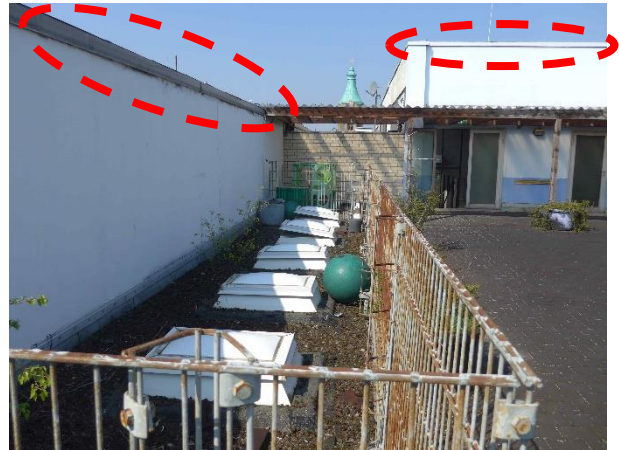
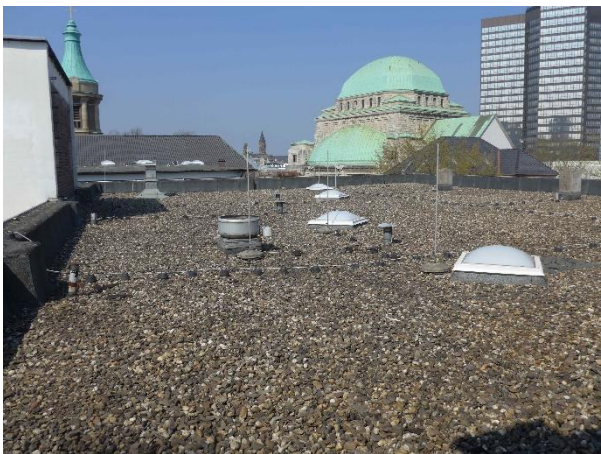
Foto 36: dito
Bsp. für mögliche Hangplätze unter Tropfblechen

Alle (Teil-)Gebäude verfügen über Flachdächer, die mit **Tropfblechen** versehen sind. Prinzipiell ist nicht auszuschließen, dass sich dahinter auch Spaltenquartiere befinden, ein Potential für Wochenstuben ist hingegen nicht zu erkennen.

- Rodung ausschließlich im Winterhalbjahr; (pauschaler) Ausgleich für pot. nutzbare Baumhöhlen ist mit der UNB abzuklären
 - Der Länge nach vorsichtiges Entfernen der Tropfbleche mit Mindestbreite bzw. -länge von 5 cm bezogen auf alle Flachdächer

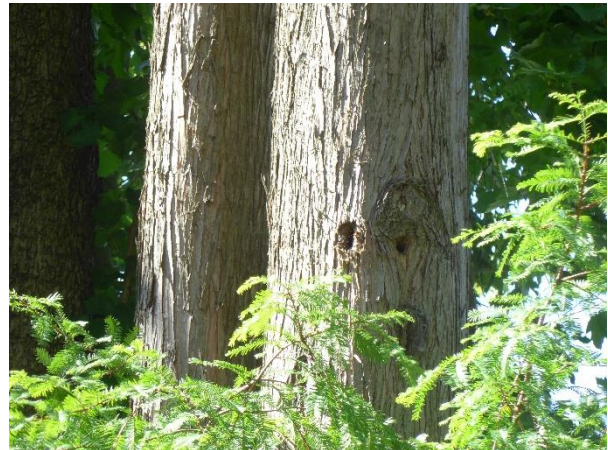
Foto 46: Baum Nr. 8 mit Spechthöhlen

In einigen Bäumen sind **Höhlungen** vorhanden, die durch Spechte entstanden sind. Ob diese aktuell genutzt werden, konnte im Rahmen der Untersuchung nicht geklärt werden. Eine Nutzung der im FIS aufgelisteten planungsrelevanten Vogelarten, die Baumhöhlen als Fortpflanzungsstätte nutzen (Spechte, Feldsperling, Gartenrotschwanz, Waldkauz, Star) ist jedoch auszuschließen (wegen Störungsintensität und generell ungeeignetem Lebensraum).

Ein (pauschaler) Ausgleich für pot. nutzbare Baumhöhlen, die entfallen, ist mit der UNB abzuklären.

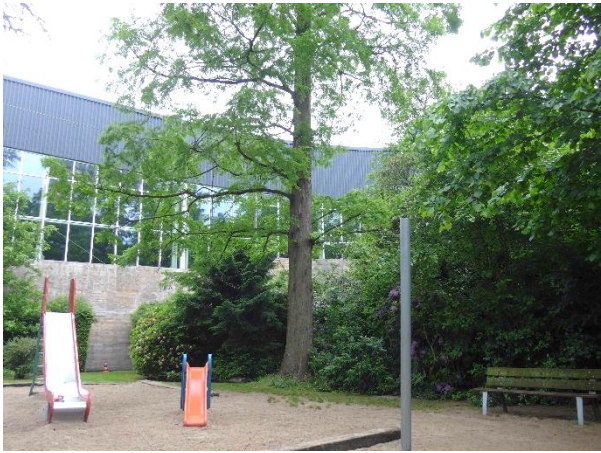
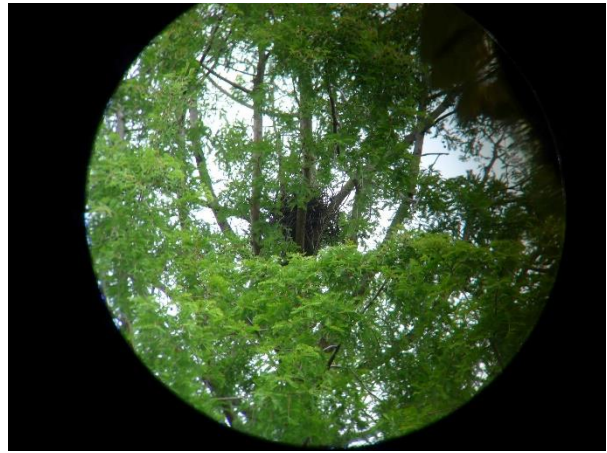
(wahrscheinlich Elster) im oberen Teil der Krone auf, welches zum Zeitpunkt der Begehung nicht belegt war (Foto 48).

Foto 47: dito am Baum Nr. 19 sowie ...

Foto 48: ... mit Großnest im Wipfel
