Berichte aus der Essener Denkmalpflege 7

**Dokumentation von zwei wiederentdeckten Luftschutzanlagen
auf dem Gelände der ehemaligen Krupp-Gussstahlfabrik**

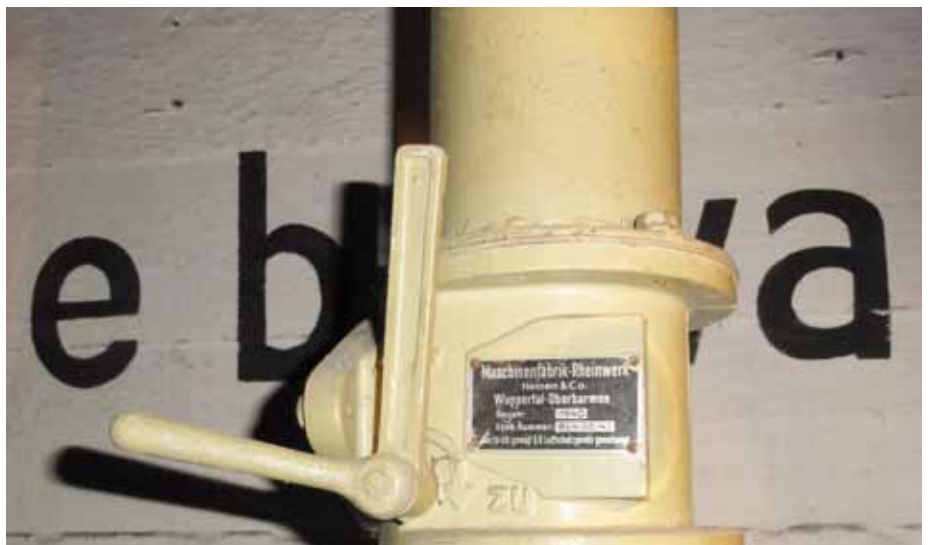
Beschriftung auf einer Belüftungseinrichtung mit Jahreszahl 1940 in einer gut erhaltenen Luftschutzanlage an der Altendorfer Straße (Foto: D. Hopp)

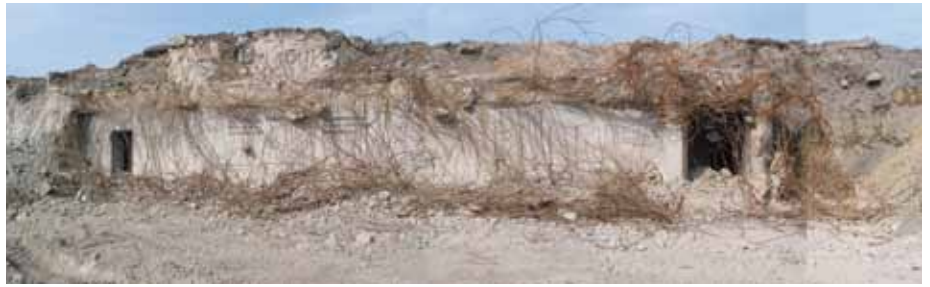
Die Anlage von außen (Fotos und Montage: D. Hopp)

Soweit feststellbar, wies die aufgefundene Anlage sieben größere Schutzräume, einen Befehlsstand und die dazu gehörigen Zuwegungen auf. Fünf der Schutzräume waren Nord-Süd, zwei West-Ost orientiert. Die Räume wurden durch schwere Gasschutztüren verschlossen, die meisten davon waren bei der Begehung durch die Stadtarchäologie noch intakt.

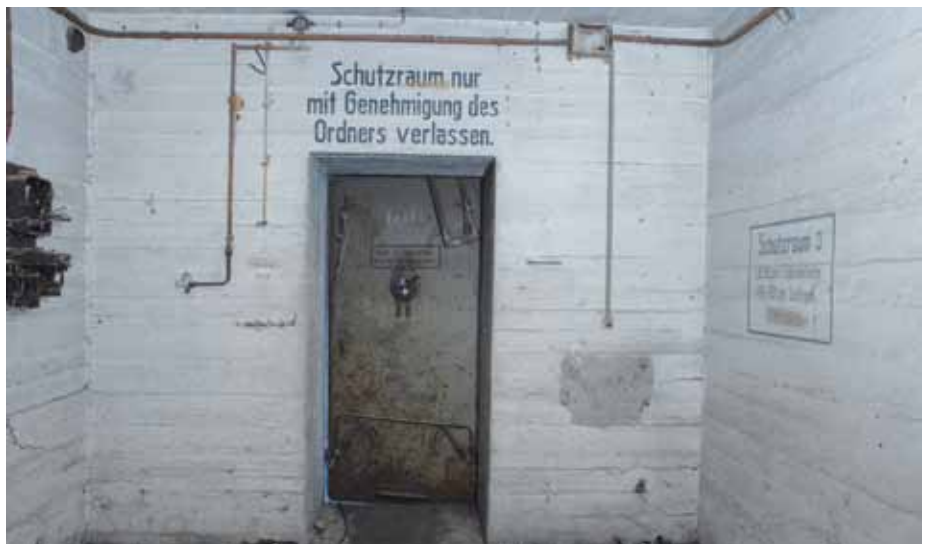
Gasschutztür (Foto: D. Hopp)

Insbesondere durch die Gasschutztüren mit vierfacher Verriegelung, die bis 1939 hergestellt und vertrieben wurden, und die Vielzahl der Wandaufschriften sowie deren penibler Ausführung ist ein Erbauungsdatum vor 1940 sehr wahrscheinlich. Da nach Aussage des „SBB“ ab 1940 vergleichbare Anlagen nicht mehr als bombensicher galten, sondern nur noch die Kriterien „verstärkter Luftschutzräume“ erfüllten, zog man später zur Verstärkung Zwischenwände ein.

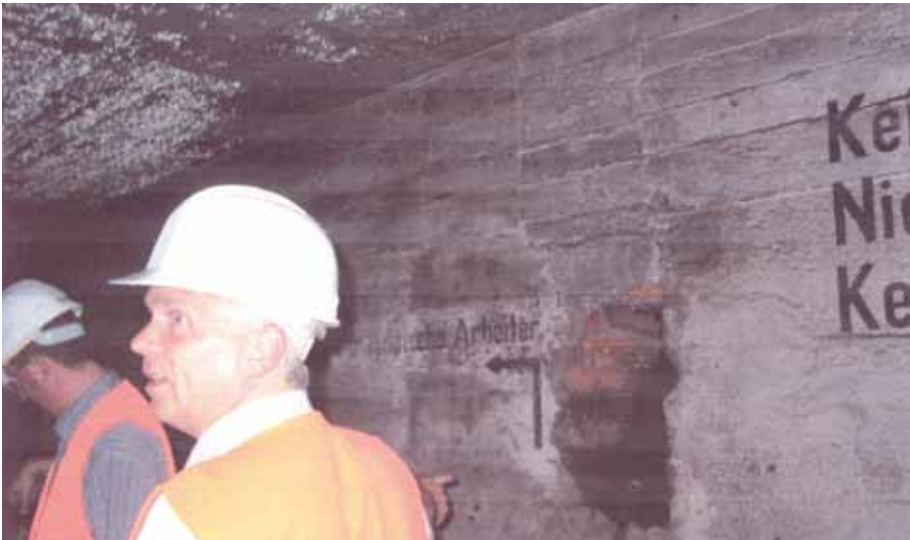
Befahrung der Anlage (Foto: D. Hopp)

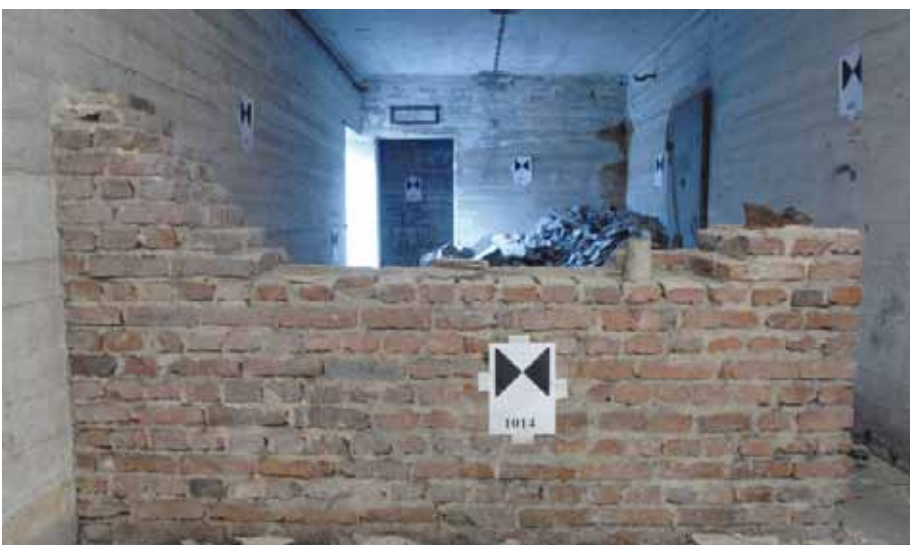
Nachträglich eingezogene Wand (Foto: D. Hopp)

Dies geschah wohl erst kurz vor Ende des Krieges, denn eine dieser Wände wurde nicht mehr ganz fertig gestellt.

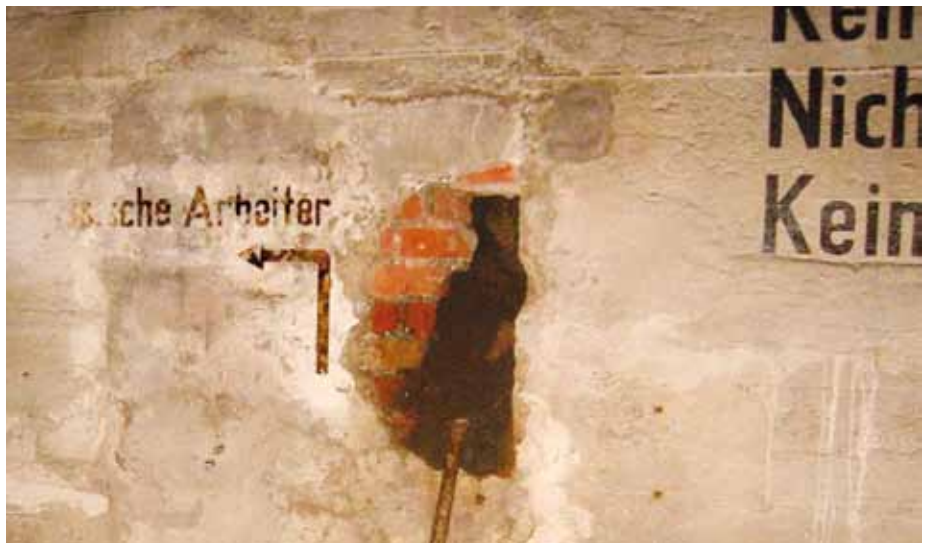
Nur im ersten Schutzraum fand sich eine nachträglich zum Teil über einen vermauerten Zugang angebrachte Aufschrift „Für russische Arbeiter“ auf den einander gegenüberliegenden Wänden. Diese Aufschrift ist ein sehr wichtiger Beleg, dass auch für Zwangsarbeiter in Werksbunkern der Firma Krupp Raum bereitgestellt wurde.

Schriftzug „Für russische Arbeiter (Foto: D. Hopp)

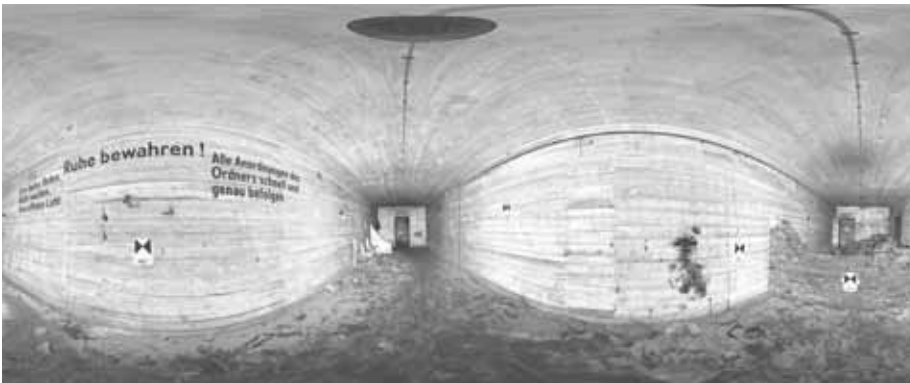
Bei der archäologischen Dokumentation stand der Einsatz des terrestrischen Laserscannings durch die Hochschule Bochum im Vordergrund. Aufgrund der Aufteilung in verschiedene Räume, sowie damit einhergehender Sichtverdeckungen, mussten ca. 20 Scans angefertigt werden. Diese wurden in einer nachfolgenden Daten-Aufbereitungsphase zu einem Gesamtmodell verknüpft. Es liegt somit eine einheitlich referenzierte Punktwolke der Bunkeranlage vor. Aus diesem Basismaterial wurde eine Visualisierung (3D-Modell) erzeugt. Neben der gesamtheitlichen Dokumentation der Bunkergeometrie wurden zusätzlich angefertigte photogrammetrische Aufnahmen für die Oberflächenausgestaltung (Texturierung) herangezogen, so dass eine dreidimensionale, fotorealistische Präsentation der Anlage entstand, die unter www.RuhrZeiten.de betrachtet werden kann.

Panoramabild eines Scans mit Zoller+Fröhlich Imager 5006 (Hochschule Bochum, Labor für Photogrammetrie)

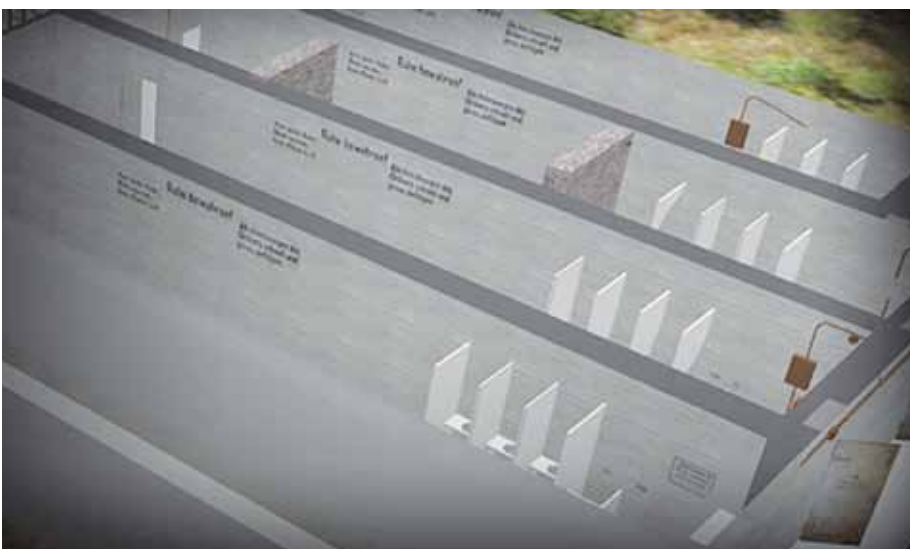
Screenshot des 3D Modells (Hochschule Bochum, Labor für Photogrammetrie)

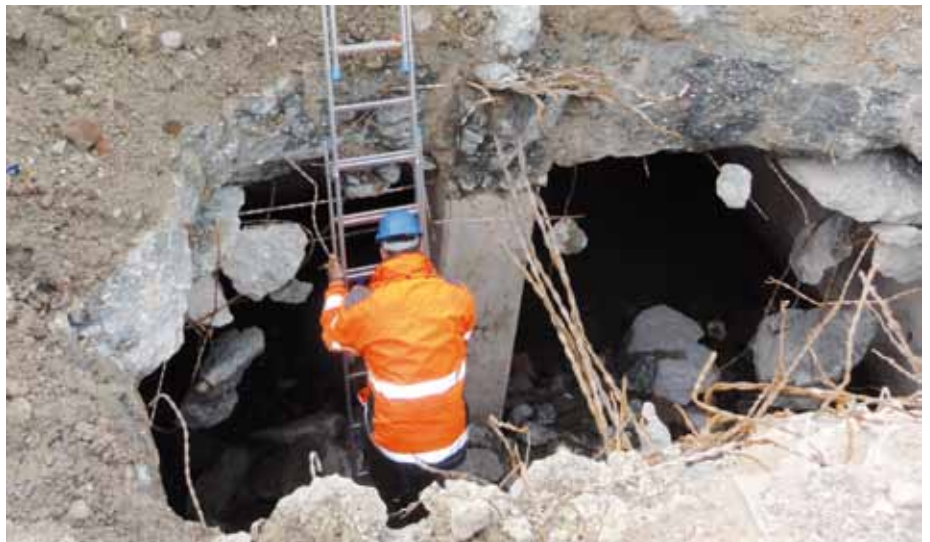
Befahrung der Anlage an der Haedenkampstraße (Foto : D. Hopp)

Das etwa 100 m lange Schutzraumsystem besaß über 30 Räume, in denen 540 Mitarbeiter des sog. Maschinenbaus 10 und des sog. Maschinenbaus 20, somit aber auch nur ein Teil der Belegschaft dieser Fabrikationsstätten schwerer Rüstungsgüter, Schutz fanden. In diesem Kellersystem, das sich unterhalb eines nach dem 2. Weltkrieg abgerissenen Verwaltungsgebäudes befand, konnte beispielsweise auch ein Raum mit der Beschriftung *Gaskranke* nachgewiesen werden, ein Umstand, der gleichzeitig Einblicke gibt, mit welchen Gefährdungen man bei Krupp rechnete: Man hatte nach den Erfahrungen im 1. Weltkrieg eine weit-

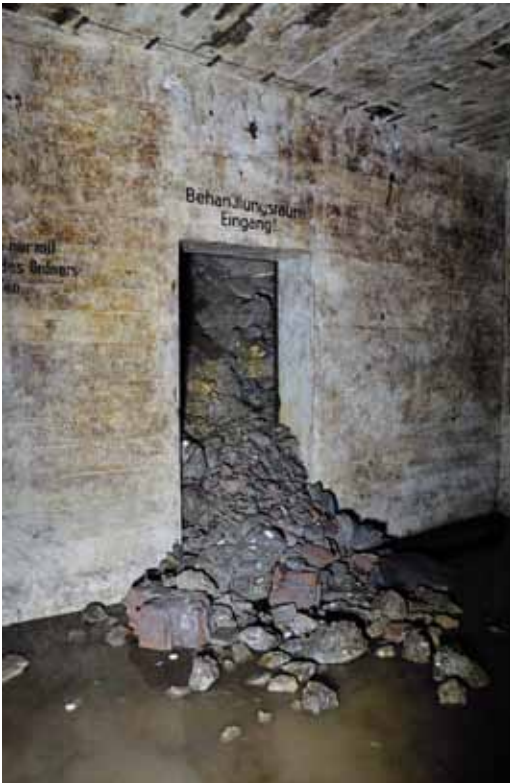
Blick in die Anlage (Foto: D. Hopp)

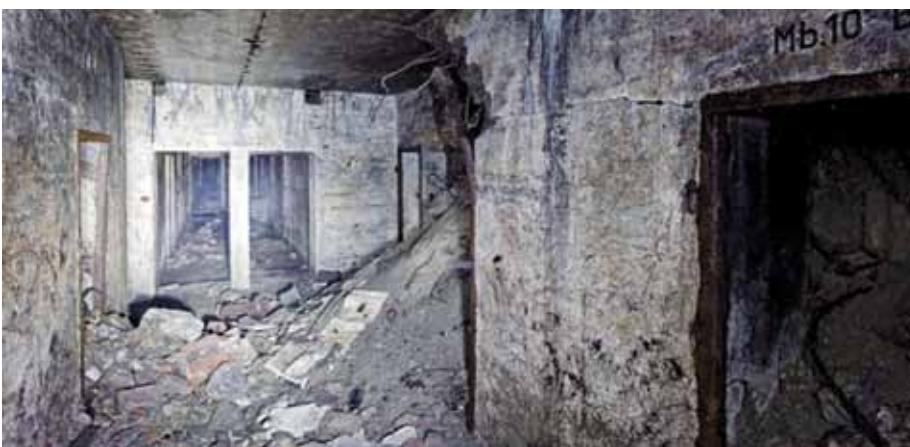
Zerstörungen in der Anlage (Foto: D. Hopp)

0,60 m lag, war nur noch sehr schlecht erhalten, da sie nach dem 2. Weltkrieg teilweise auch zerstört – „entfestigt“ – worden war.

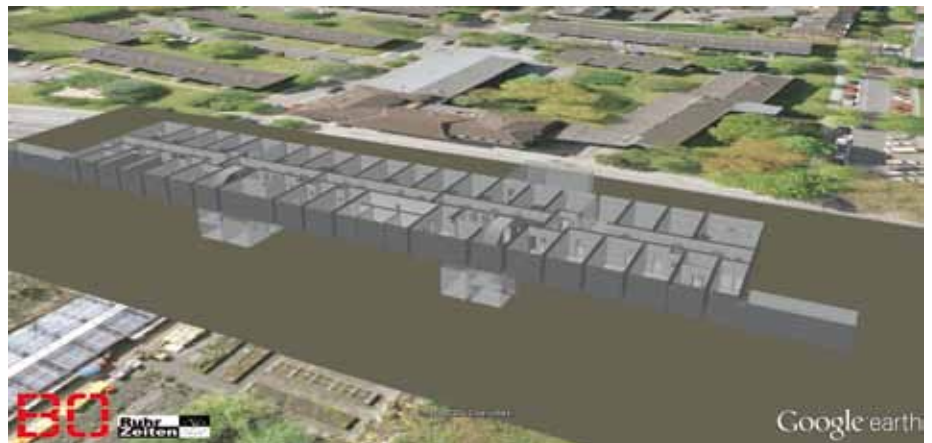
Neben der archäologischen Dokumentation im Rahmen einer Befahrung standen die fotografische Erfassung und Beschreibung einzelner Befunde im Vordergrund. Der geplante Einsatz des terrestrischen Laserscanings war nicht möglich, da die Anlage schlecht zugänglich und in ihrem Aufbau kompliziert war, und zudem zum Teil unter Wasser stand. Sie wurde dennoch, soweit möglich, komplett vermessen. Auf dieser Grundlage und gestützt auf eine umfangreiche Fotodokumentation entstand in Zusammenarbeit mit der Hochschule Bochum eine 3D-Visualisierung. Auch diese ist unter www.RuhrZeiten.de einzusehen.

Blick über die Visualisierung. Google Earth, RuhrZeiten (Hochschule Bochum, Labor für Photogrammetrie)

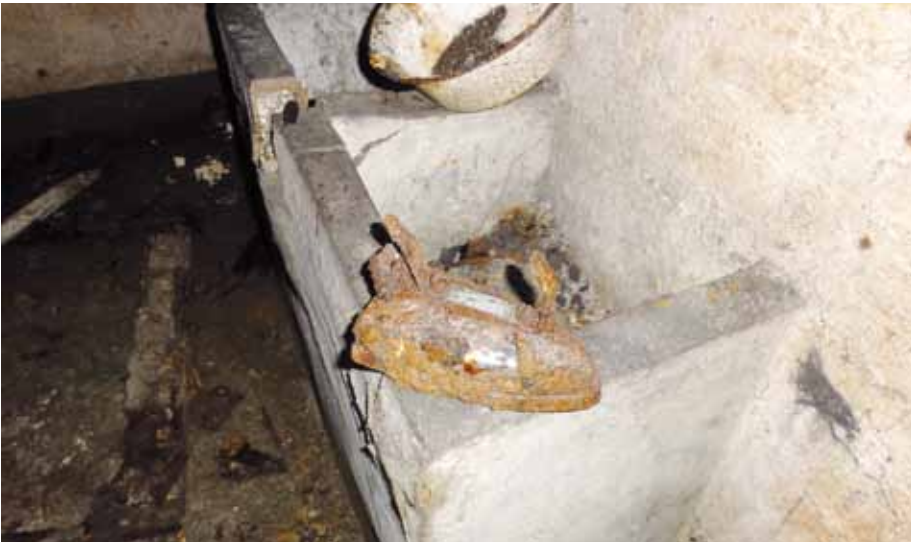
In einem der Räume befanden sich hunderte Kleiderbügel und auch dieses Bügeleisen (Foto: D. Hopp)

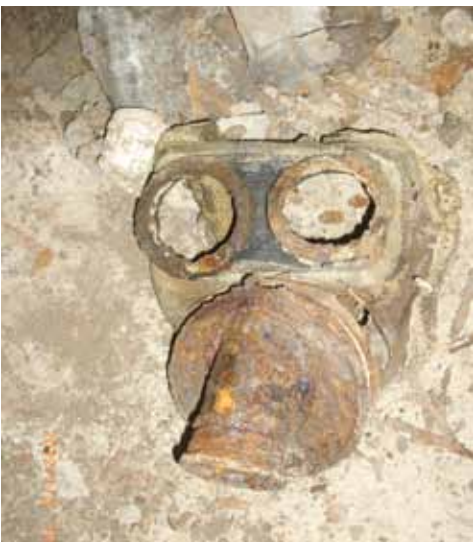
Zuletzt soll besonders eine Anhäufung u.a. von französischen Gasmasken und von so genannten Volksgasmasken im zur Haedenkampstraße gelegenen Zugangsbereich erwähnt werden. Diese können u.U. als Hinweis dafür gelten, dass in der Luftschutzanlage auch französische Zwangsarbeiter Einlass fanden. Eine Deponierung von acht Karabinern beim Eingangsbereich der Anlage zeugt zudem von dem Werkschutz, der hier – in den letzten Tagen des 2. Weltkrieges – die Waffen in aller Eile vergraben hatte.

Eine der zahlreichen Gasmasken, hier ein französisches Modell (Foto: M. Maetzel)
