# Gestaltungsfibel für die Siedlung Altenhof II

Erhaltung und Gestaltung des Baudenkmals

STADT  
ESSEN

„Weil diese Siedlung so schön ist“

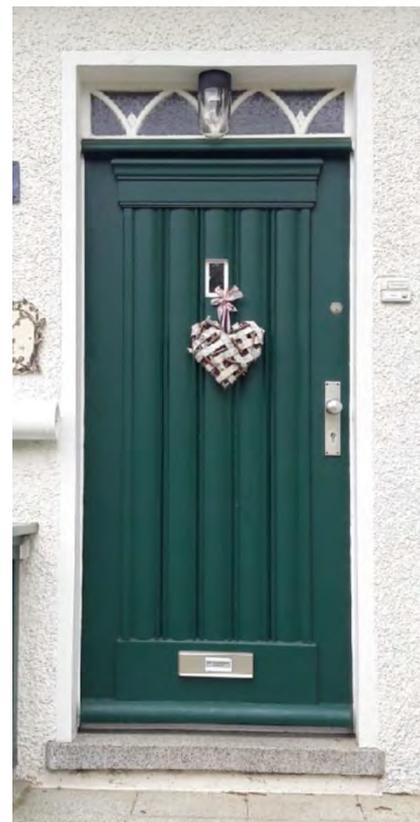
Haustür der Bauphase III (1937-38), in originaler Bauform erhalten.  
Foto UDB 2018

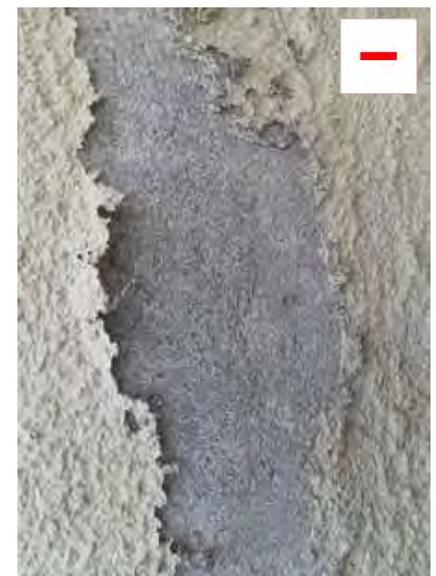
Besenwurfputz beschichtet mit schichtbildender Farbe: Die Körnung des historischen Putzes haftet an der Beschichtung und geht verloren.

- Beschädigte Putzflächen sind in gleichem Material, in gleicher Struktur und passender Farbe auszubessern. Die Körnung des groben Putzes beträgt 7 – 8 mm. Für Glattputz ist ein entsprechend feiner Zuschlag zu wählen.

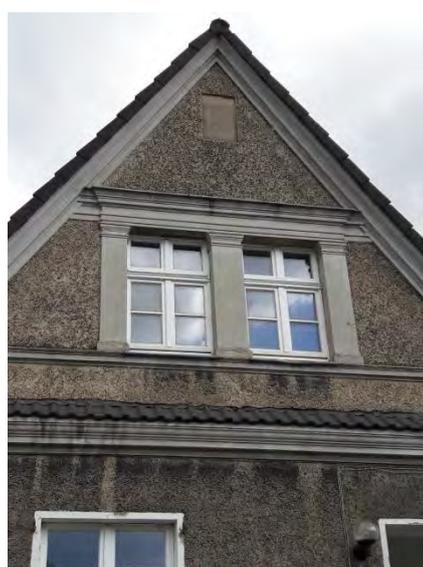
Fassadenschmuck der Bauphase I im Giebelbereich mit Gesimsband in Geschosebene. Otto-Schnabel-Weg 3, Foto UDB 2017

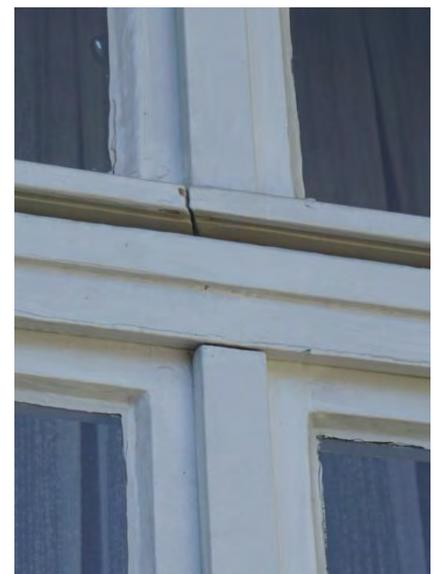
Originales Fenster Typ B von 1937, Bauphase III, mit gestuftem Kämpfer. Verschluss mit Schubstange, Einreibern und Schnäppern, Foto UDB

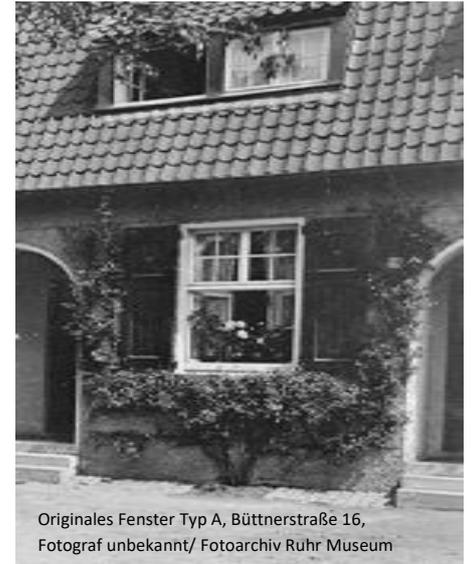
Originales Fenster Typ A, Büttnerstraße 16,  
Fotograf unbekannt/ Fotoarchiv Ruhr Museum

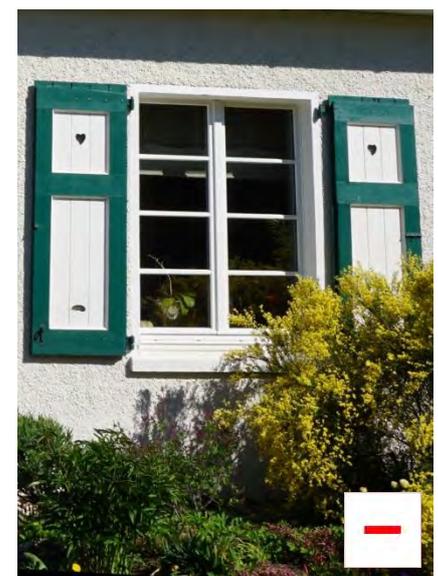
Nachgebautes Fenster mit falscher Teilung  
nicht entsprechend zu Typ A, Foto UDB 2016

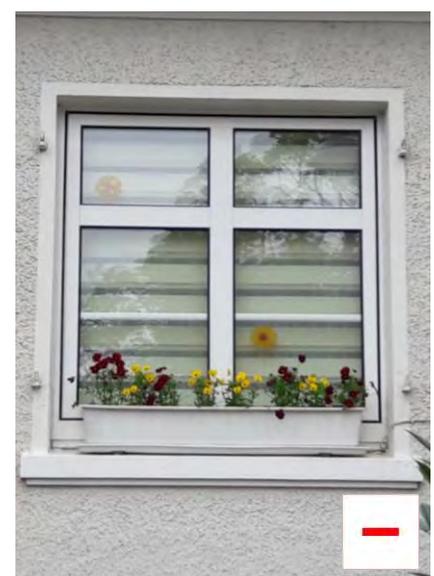
Nachgebautes Fenster auf der Straßenseite,  
ohne Stulpflügel und in Kunststoff, Foto UDB

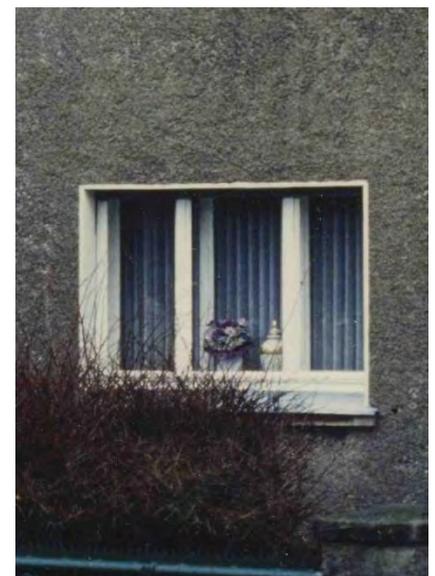
Fenster der Nachkriegszeit in Gebäude mit schweren Kriegszerstörungen, Foto UDB 1991

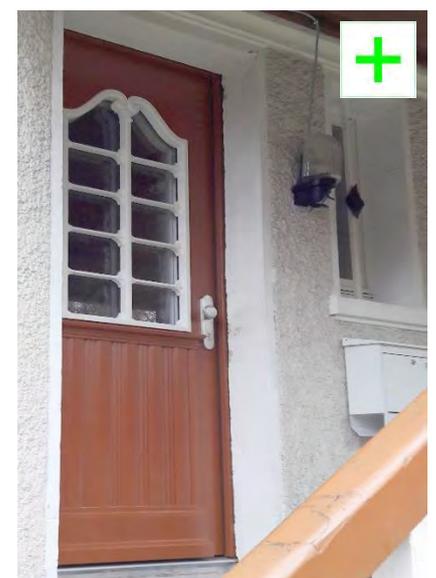
Nachbau einer Tür von 1937, Bauphase III mit originaler Fensterrahmung, welche auf die neue Tür transferiert wurde. Foto UDB 2017

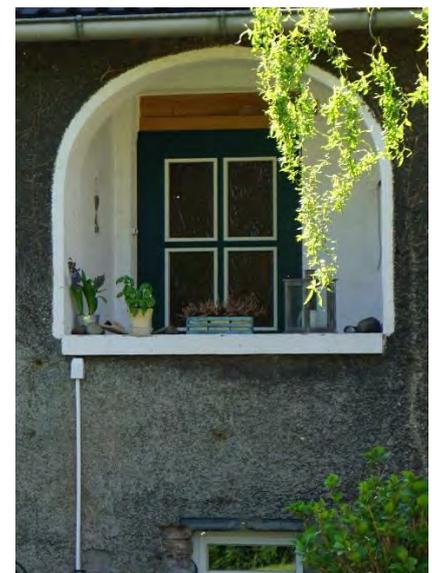
Nachbau einer Tür aus unbekannter Zeit. Eine originale Bauform konnte nicht ermittelt werden -> Ersatz durch neutrale Tür, UDB 2019

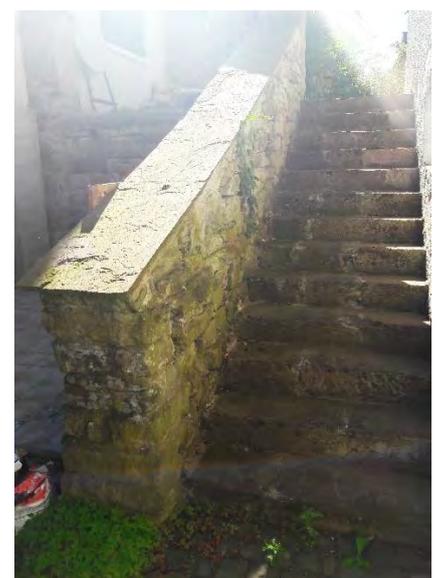
Originale Treppenanlage aus Ruhrsandstein im  
Garten Bauphase I, Foto UDB 2018

Treppen in Gärten wurden aus Ruhrsandstein gefertigt, meist mit Brüstungen aus Bruchsteinmauerwerk.

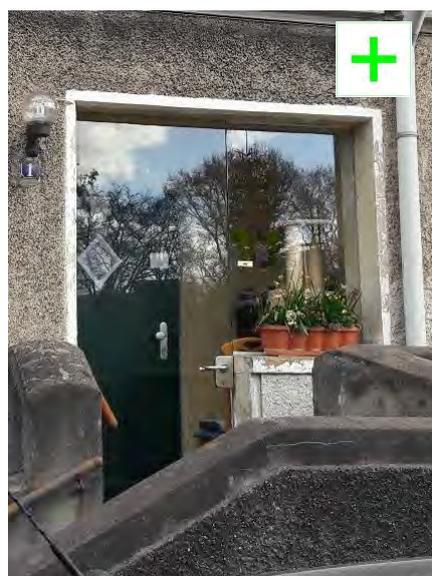
Auch bei einem direkten Anschluss einer Tür an eine Festverglasung ist eine rahmenlose Ausführung möglich. Foto UDB 2017

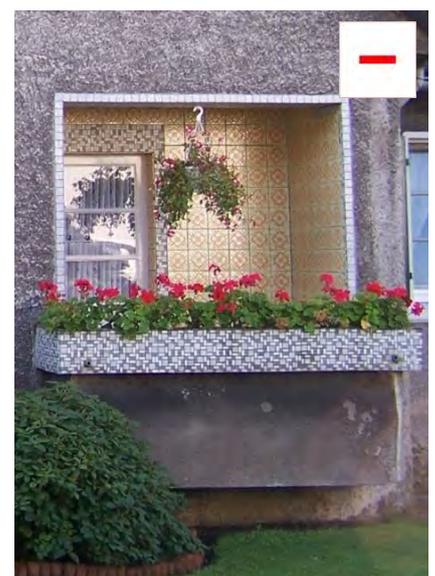
Bekleidungen von Wand und Pflanzkübel aus der Zeit vor 1991 (Unterschutzstellung). Bekleidungen sind nicht mehr möglich.

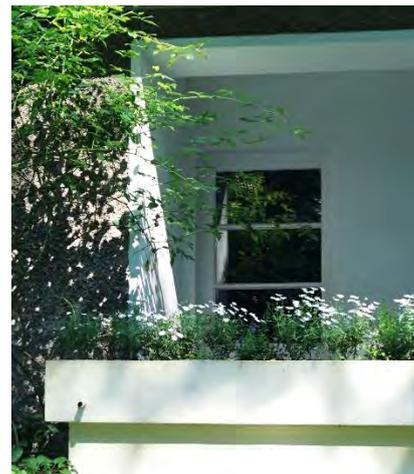
Originale Tür zur Loggia von außen gesehen,  
Eichenstraße 124  
Foto UDB 2016

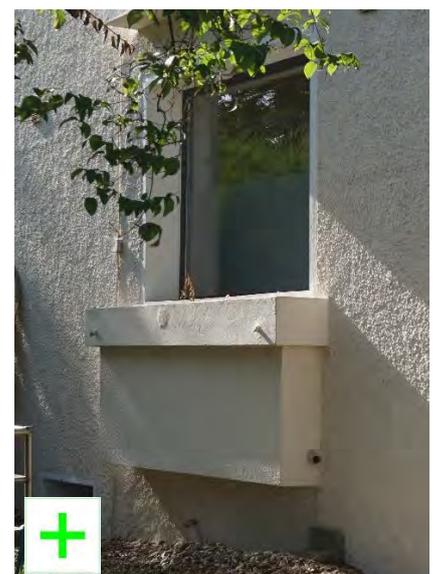
Vorbildlicher Verschluss einer Loggia. Mit einer Ganzglasanlage. Die Strukturfolie entspricht nicht den Leitfäden! Foto UDB 2017

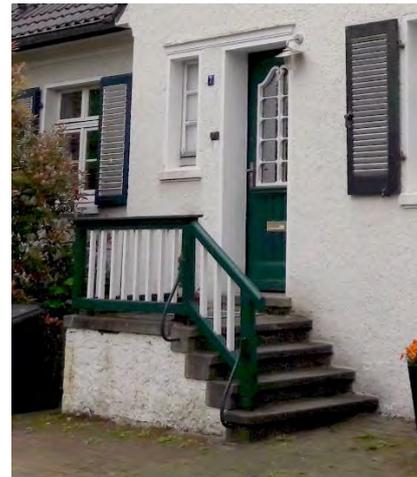
Außentreppe am Hauseingang mit originalen Stufen und Geländer, Eichhoffweg 7, Foto UDB 2017

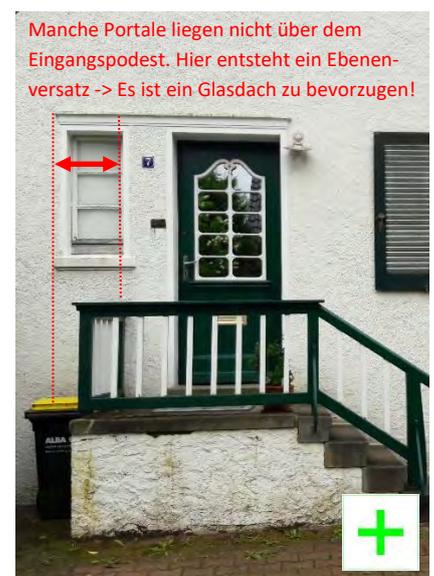
Manche Portale liegen nicht über dem Eingangspodest. Hier entsteht ein Ebenenversatz -> Es ist ein Glasdach zu bevorzugen!

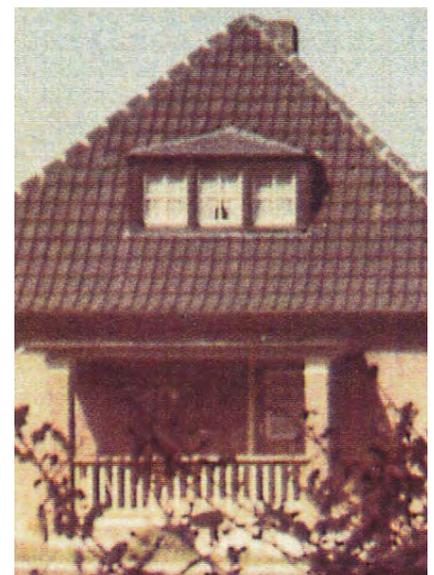
Hohlfalzziegel, BP III, ca. 1960, Von-  
Bodenhausen-Weg 32, Foto von Herrn Burgers.

Die Deckung der Dächer erfolgte ab 1907 mit Hohlziegeln auf Lattung, ab Bauphase III (1937-38) verwendete man Hohlfalzziegel. First- und Gratziegel wurden vermörtelt. Ortgänge wurden mit normalen Ziegeln abgeschlossen. Die Ziegeloberflächen der Bauphase I (1907-11) waren unbehandelt und nach Stichproben rot. Ob einheitlich rot verwendet wurde, ist nicht geklärt. In Bauphase III wurden sie dunkelgrau/ anthrazit engobiert.

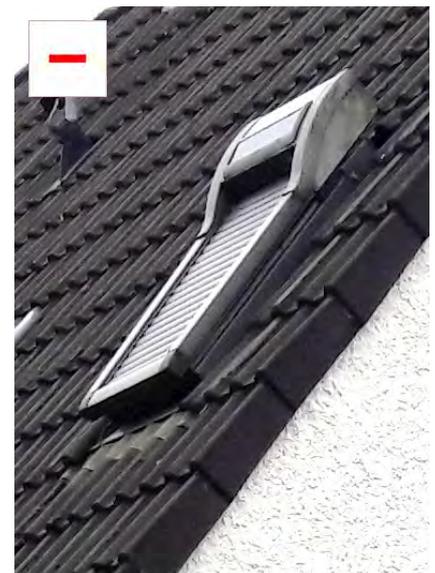
Rollladenanlagen bauen stark auf und stören die von Gauben geprägte Dachlandschaft.

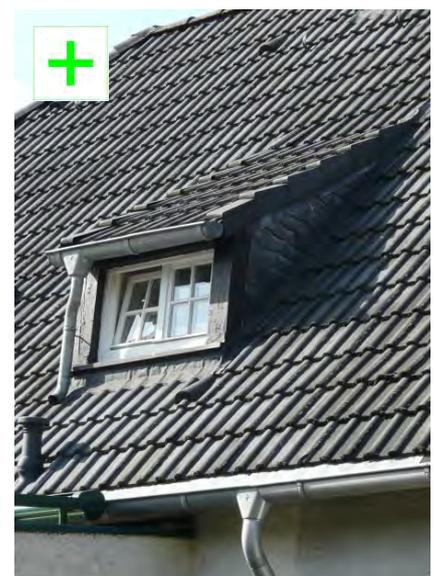
Schleppegaube mit nachträglicher Regenrinne. Deckung, Bekleidung, Bleche und Fenster wurden erneuert, Foto UDB 2018

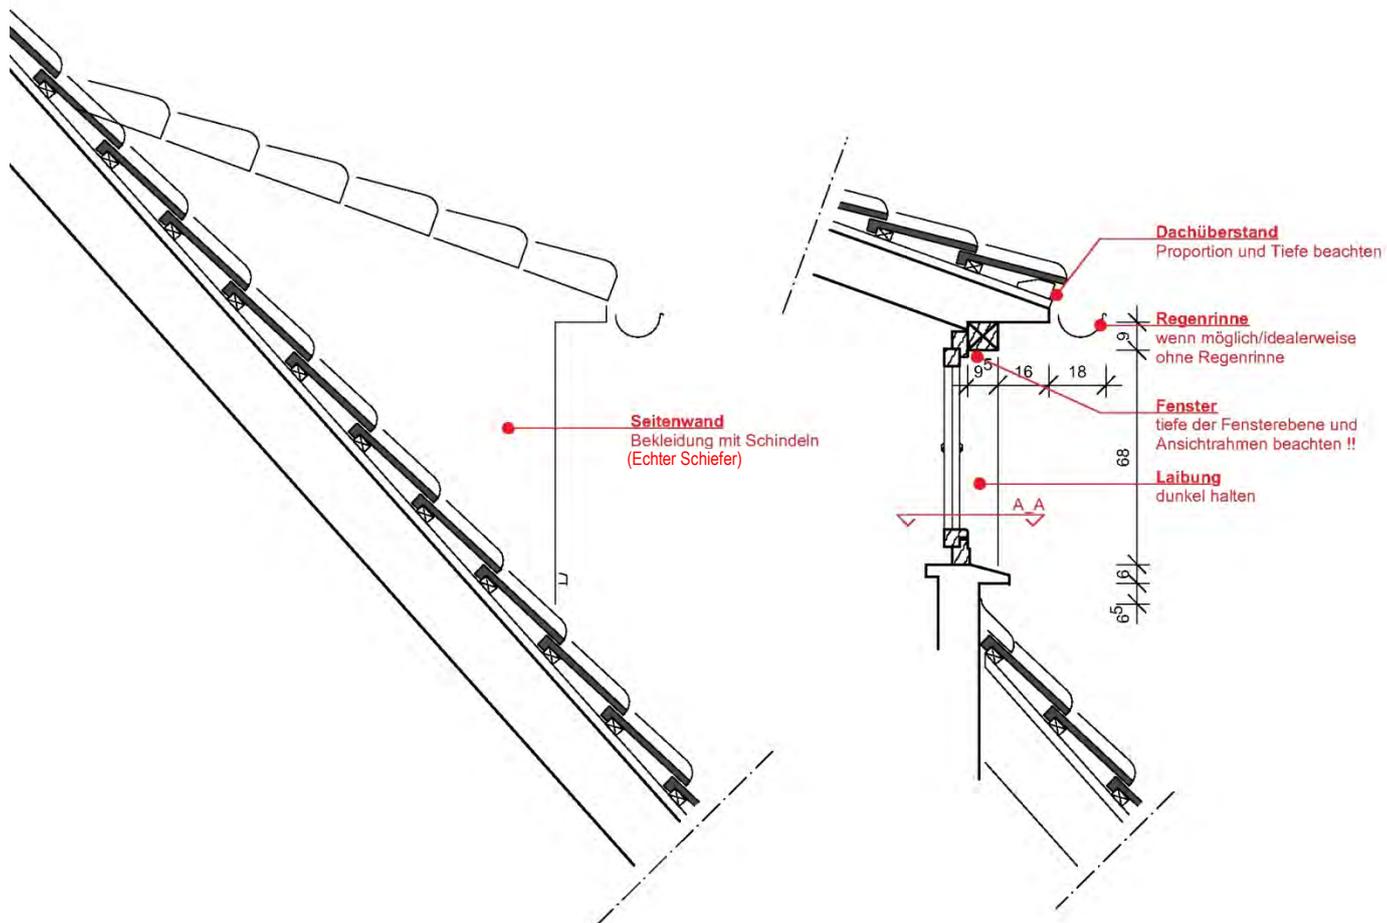
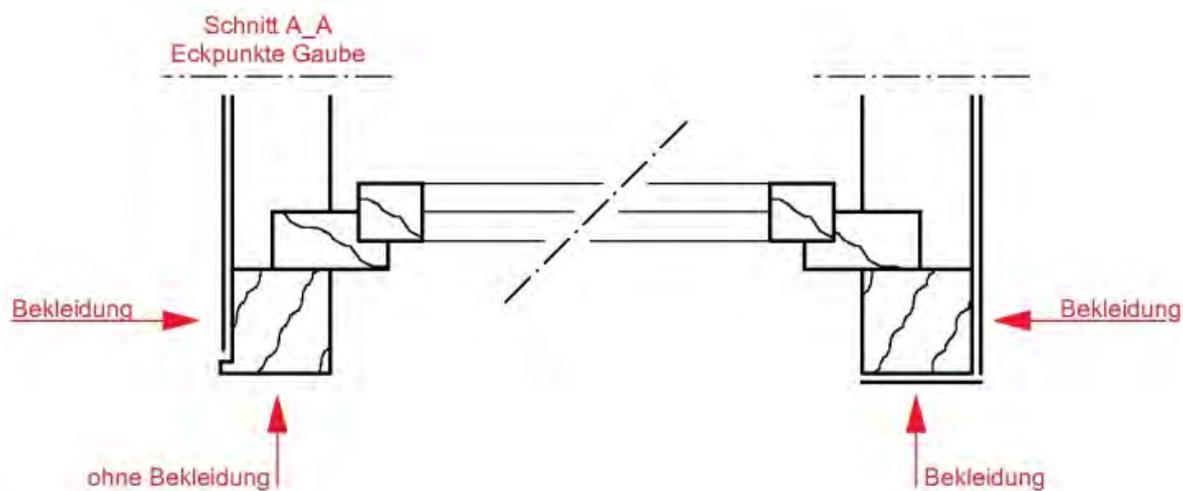
Details zu den Festlegungen für den Erhalt und  
die Sanierung von Schleppgauben aus Bauphase I,  
Zeichnung von Mirko Weiß, TU Dortmund

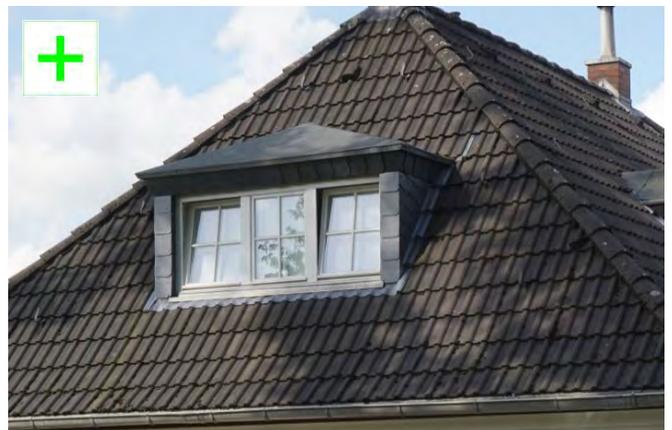
„Dreiergaube“, die zur Herstellung des zweiten Flucht- und Rettungswegs mit vergleichsweise geringen Veränderungen auskommt = Entfall der Pfosten.

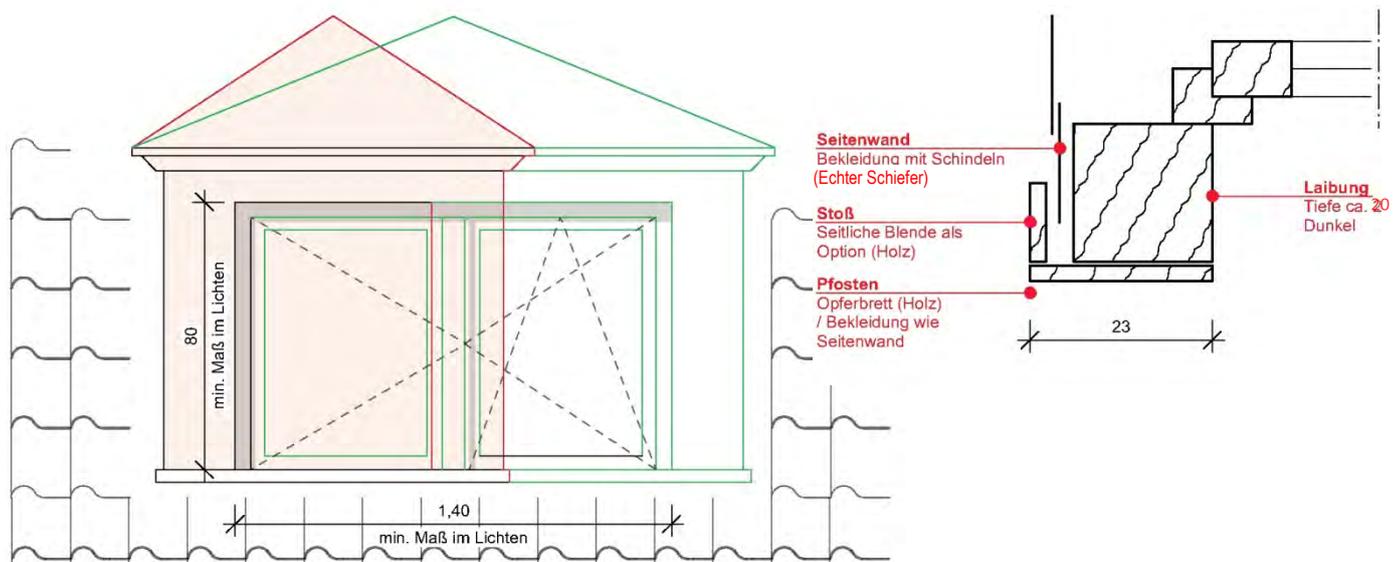
Umbau einer „Einergaube“ zu einer Gaube mit zweiflügeligem Fenster als 2. Flucht- und Rettungsweg, Systemskizzen.

- Für die Gaubenkonstruktion gelten ansonsten alle Festlegungen wie bei einer Sanierung, siehe Seite D-8.

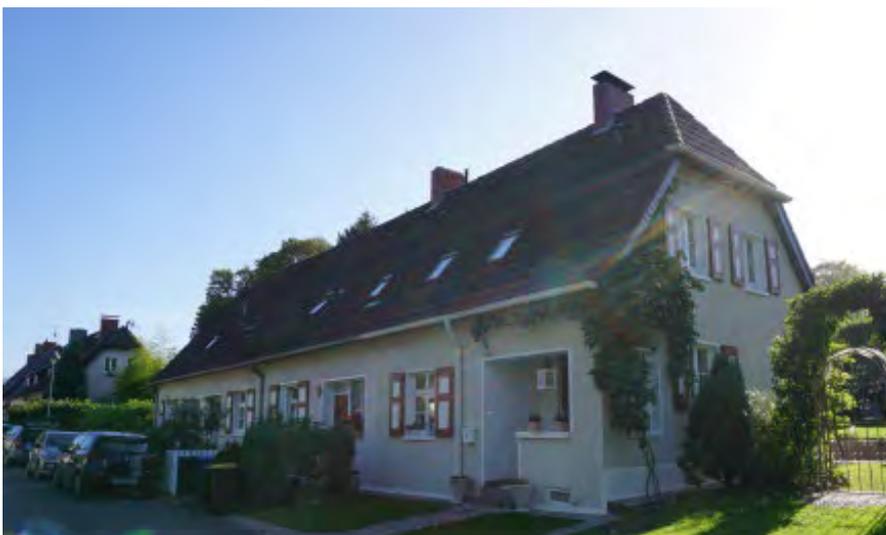
Gebäudeblock der Bauphase I ohne Gauben. Die Obergeschosse der mittig liegenden Gebäude kann die Feuerwehr von der Straße aus nicht erreichen. Hier würden große Dachflächenfenster die Kubatur des Gebäudes weniger beeinträchtigen als nachträglich montierte Dachgauben.

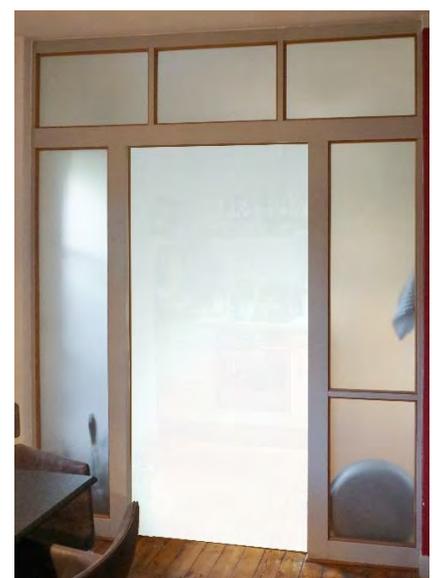
Originale Holzwand zwischen den Küchenräumen der Bauphase III, ehemals aus Holz und geschlossen ausgeführt, heute verglast.

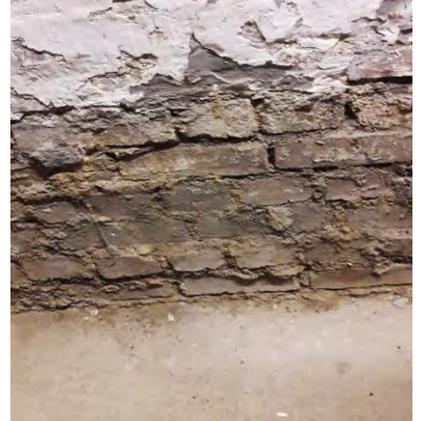
Typische Schäden einer Kellerwand durch aufsteigende Feuchtigkeit in Folge von Hang- und Tagwasser: Putz und Fugenmörtel verlieren die Bindefähigkeit.

Die Anforderungen an die Kellerräume haben sich mit der zeitgenössischen Nutzung sehr geändert. Feuchtigkeit und Nässe können nicht toleriert werden, wenn die Räume für Wohnnutzung oder Lagerung verwendet werden. Das Hangwasser, das auf der Schieferlage in Kellerebene teils drückend ansteht, kommt zum Tagwasser ungünstig hinzu. Die eingeschränkten Raumhöhen im Keller und die verfüllten Keller werden häufig durch einen Ausbau nutzbar gemacht.

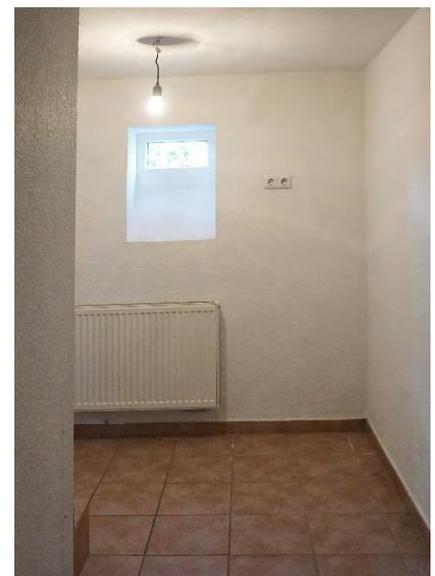
Saniertes Keller gemäß heutigen Anforderungen, Foto UDB 2016

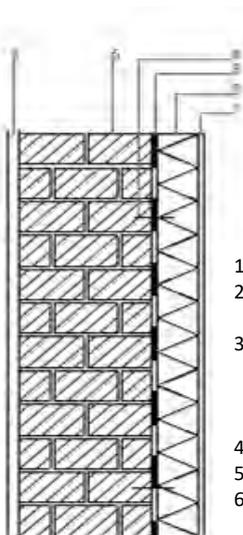
1. Innenputz
2. Diffusionsoffene Dämmstoffplatte
3. Gegebenenfalls Dampfsperre, in Abhängigkeit des gewählten Systems
4. Mauerwerksanker
5. Ziegelmauerwerk
6. Besenwurfputz (Kalkmörtel)

- Das Einbringen einer Dämmung, Dampfbremse und Trockenbaubekleidung an der Dachinnenseite und im Bereich des Dremfels ist möglich.
  - Innendämmungen ermöglichen eine Verbesserung des Dämmwertes der Außenwände. Innendämmungen sind aufgrund der möglichen Bauschäden in Bezug auf die bauphysikalischen Belange gezielt zu planen und sauber einzubringen. Bei Innendämmungen ist der gesamte Wandaufbau einschließlich der Oberflächenbehandlung aufeinander abzustimmen.

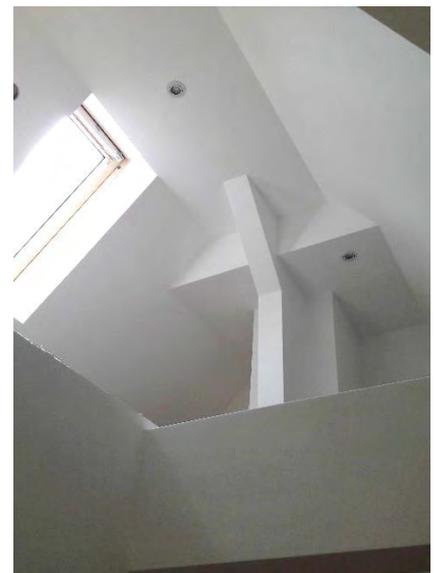
Neuer Dachausbau: Öffnung des ehemaligen Trockenbodens zum Spitzboden, Bauphase III, Foto UDB 2018

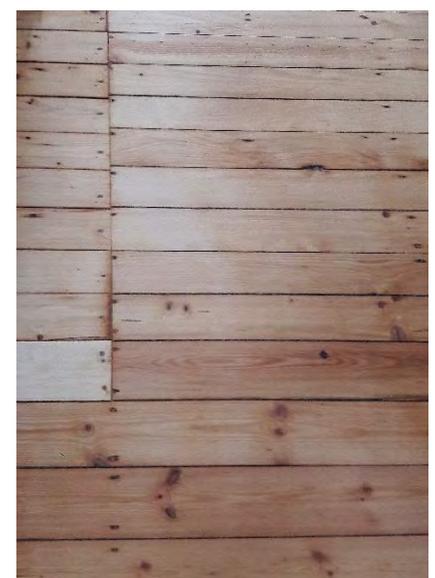
Ursprüngliche Nadelholzdielen der BP III mit Ergänzung durch originale und neue Dielen

Die Decke zwischen Keller und Erdgeschoß wurde immer betoniert, die Decke zum Dachgeschoß ist eine Holzbalkendecke. Böden über Erdreich (Keller oder nicht unterkellerte Räume) wurden entweder mit Ziegeln ausgelegt oder/ und mit einem Estrichbeton ausgegossen. Die Wohnräume waren immer mit Nadelholzdielen ausgelegt, die Ochsenblut-Rot geölt wurden. Nassräume und Flur waren in BP III einheitlich mit Zementfliesen belegt.

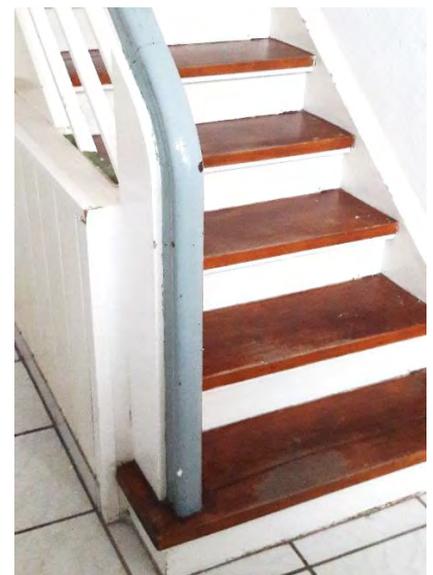
Treppe aus den 1950er Jahren in einem kriegszerstörten Gebäude, ebenfalls mit Holzwand zur Abtrennung des Kellerraumes, Foto UDB

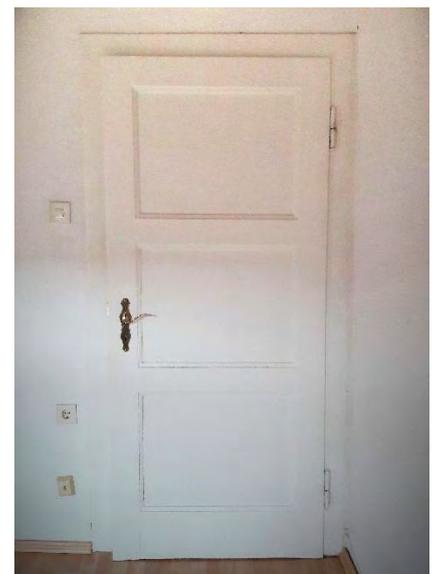
Ursprüngliche Innentür der Bauphase III mit erneuertem Türdrücker, Foto UDB 2018

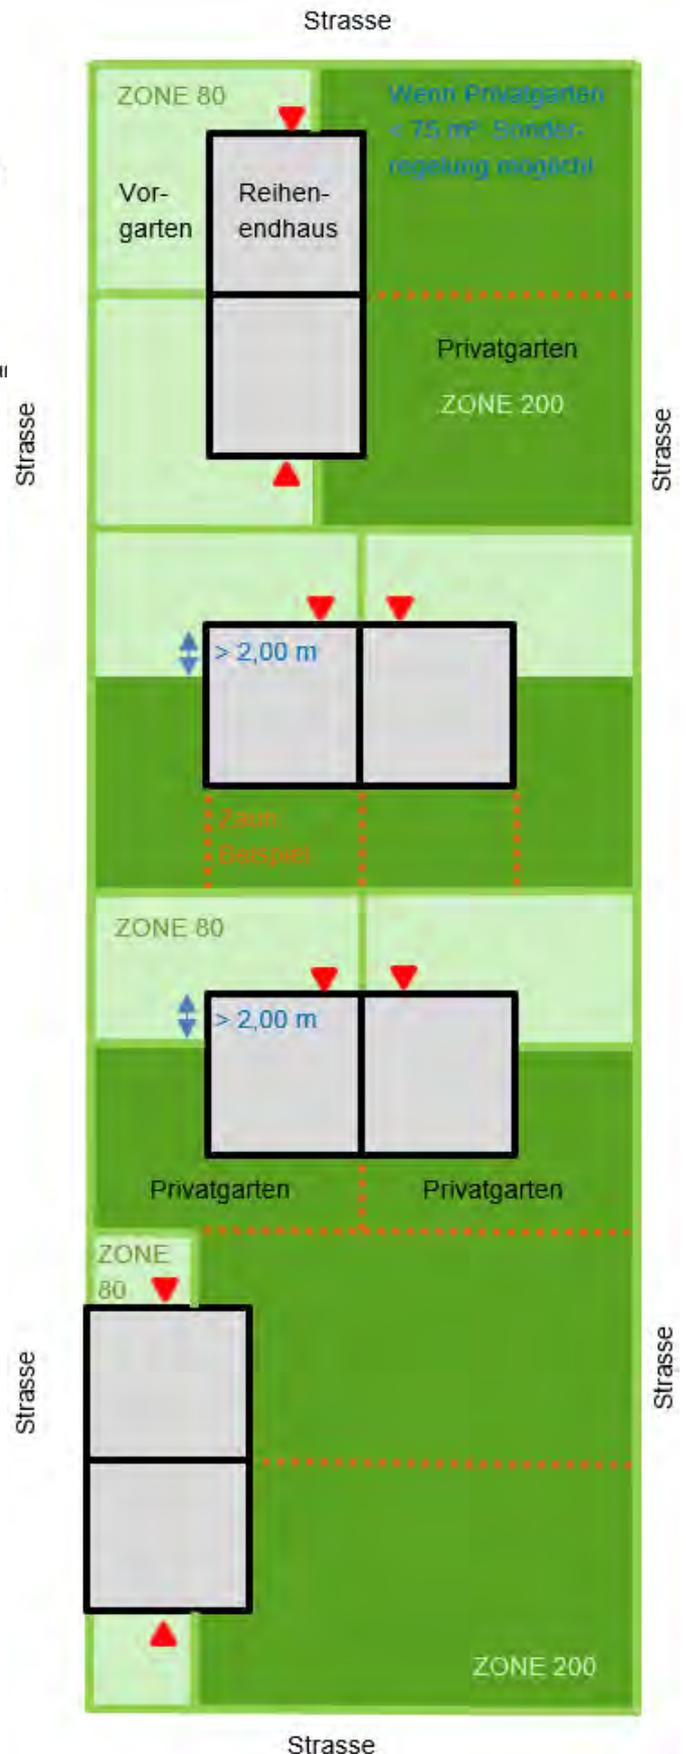
Richtlinien für Einfriedungen: Hecken, Zäune und Tore bei  
Gebäuden mit **seitlichem Eingang mit Treppen** und  
**Eckgebäude ohne Garten** hinter dem Haus

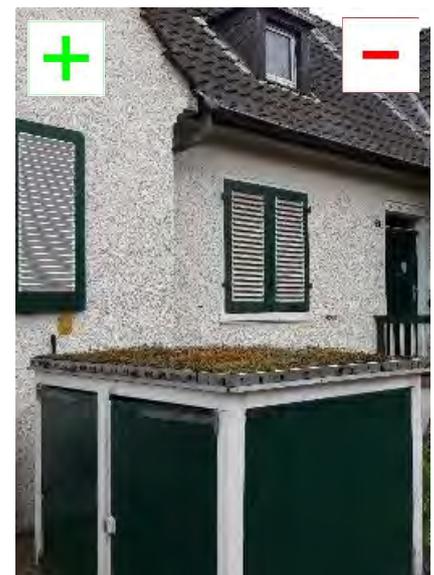
Mülltonnenbox mit Gründach. Diese ist im Vorgarten nur zulässig, wenn sie von einer Hecke verdeckt wird. Foto UDB 2018

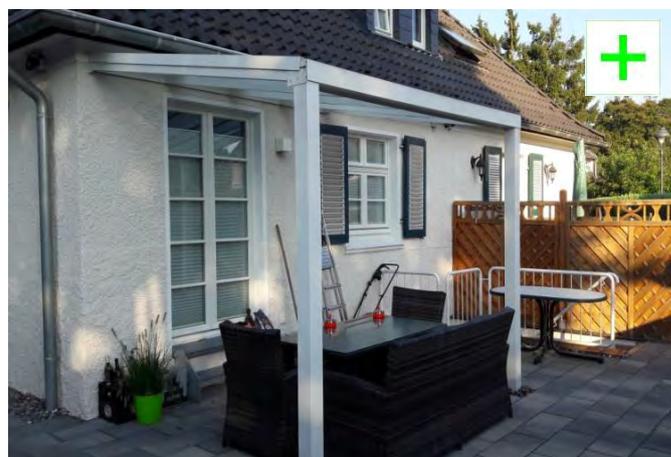
Terrassenüberdachung in Abstimmung  
mit der Denkmalbehörde,  
Foto UDB 2016

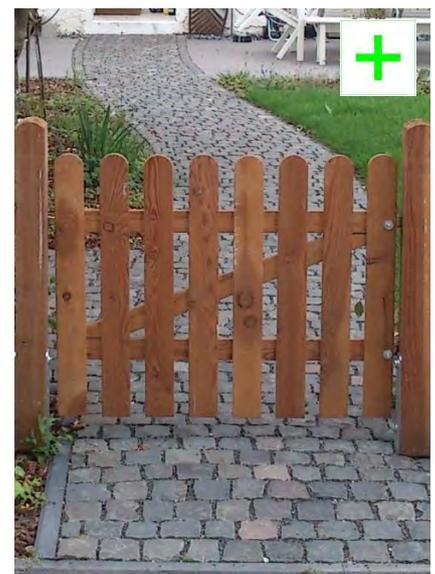
Neu verlegtes Granitpflaster mit Betonkantensteinen, Foto UDB 2017
