# DAS DEILBACHHAMMER-ENSEMBLE

DENKSCHRIFT  
ZUR WIEDERERÖFFNUNG  
AM 21. MÄRZ 2026

# DAS DEILBACHHAMMER-ENSEMBLE. HISTORISCHER ÜBERBLICK

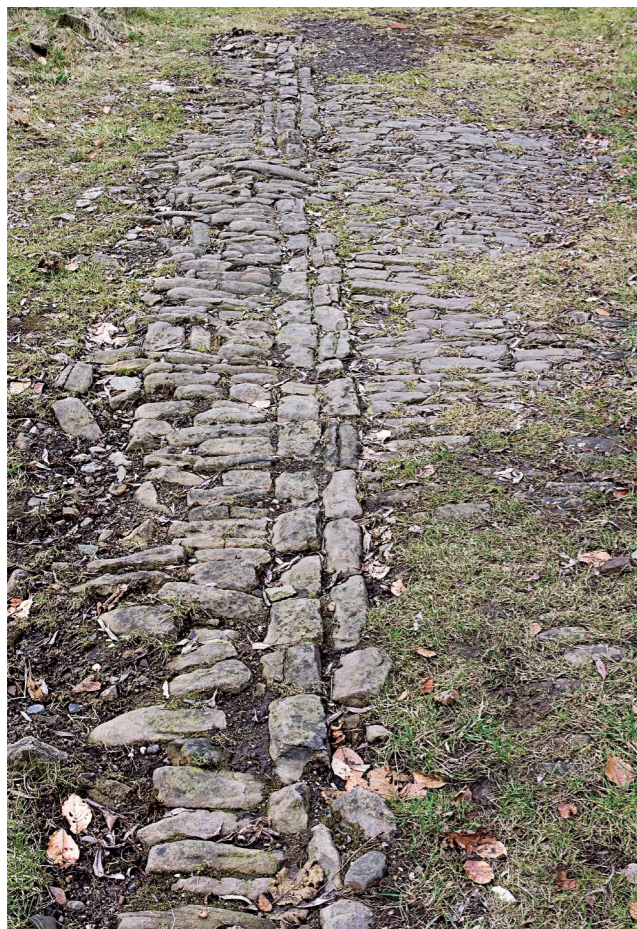
Freigelegte Pflasterreste, 2009 © Konsortium Deilbachtal

Pflasterreste, die um 2009 freigelegt wurden, bestätigen den Trassenverlauf zwischen Hammergebäude und Meisterhaus. In dieser Zeit wurde der Hammer u. a. um Werkstätten und eine in Deutschland einzigartige Stahlschere erweitert, die von einem Exzenter angetrieben wurde.

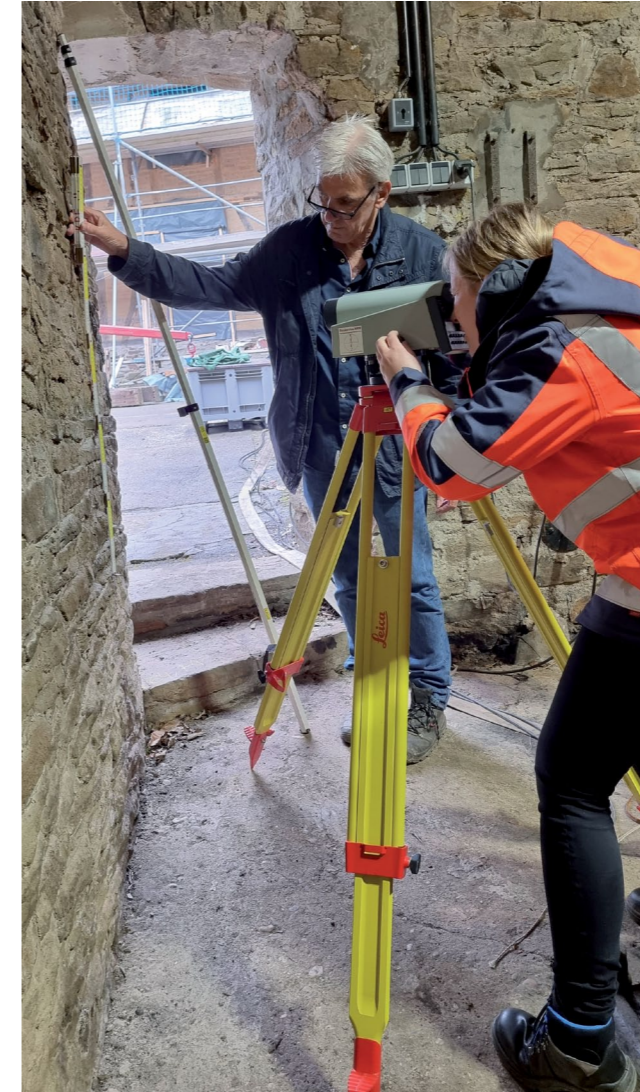
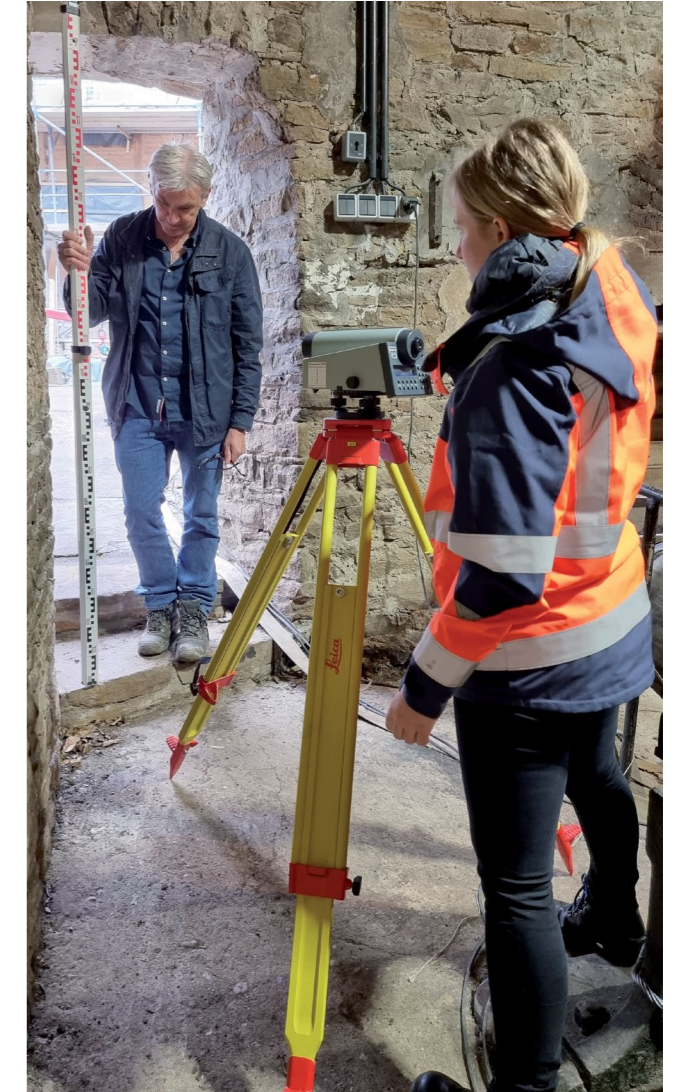
Vermessungstechnische Kontrolle und Einbau der Hammersäulen © Klaus Kaiser / Konsortium Deilbachtal

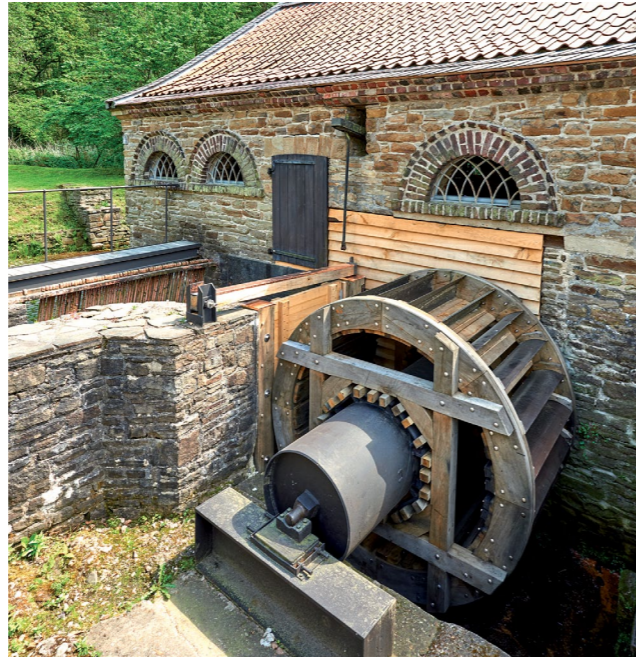
Hammergebäude mit neuem Wasserrad, neuer Wetterschutz-Verbreterung und neuer Schützenanlage, 2018 © Rainer Rothenberg/Ruhr Museum

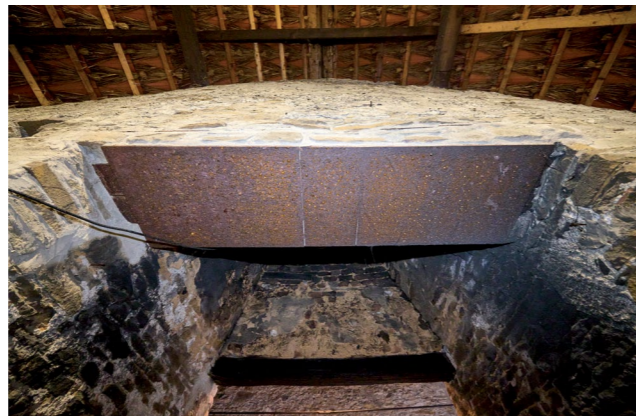
Schlossereitrakt, Esse mit neu eingezogenem Stahlträger, 2026 © Christoph Sebastian/Ruhr Museum

seit den 1930er Jahren wurde offensichtlich nur die linke Esse verwendet. Da der Erhaltungszustand beider Essen sehr schlecht war, wurde die horizontale Arbeitsebene neu mit Ruhsandsteinplatten ausgelegt. Die linke Esse wurde für den Vorführbetrieb mit feuerfesten Schamottsteinen im Lehmverbund ausgekleidet. Die rechte Esse wurde lediglich gesäubert. Die Instandsetzungsarbeiten erfolgten ehrenamtlich durch Dirk Sackers.

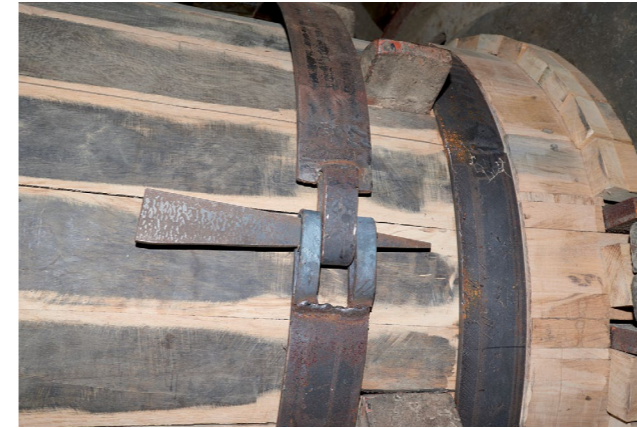
Hammerwelle mit neuer Beplankung und Fixierungsbandagen mit Keilverschluss, 2018 © Achim Mikuscheit/Ruhr Museum

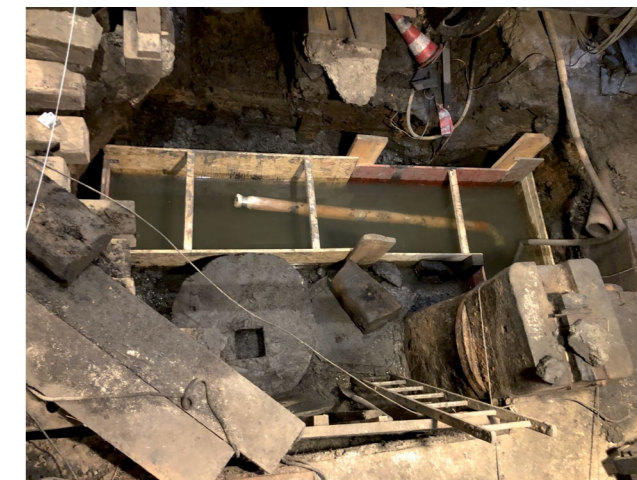
Schalung zum Gießen eines Betonfundaments für die neuen Hammersäulen, 2022 © Achim Mikuscheit/Ruhr Museum

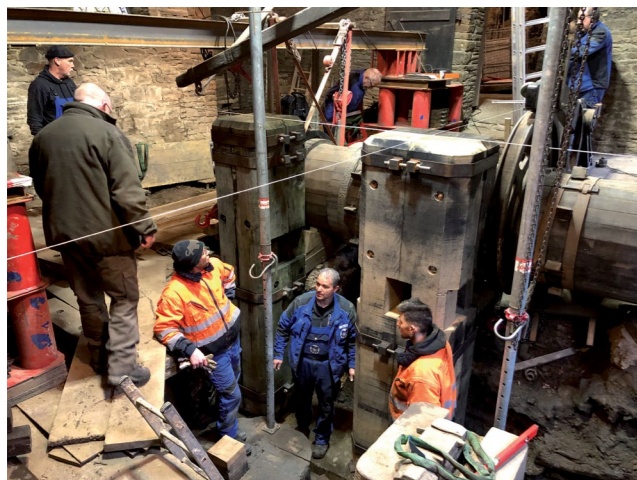
Exakte Platzierung der neuen Hammersäulen in der Baugrube durch die Fa. Nockemann, 2022 © Achim Mikuscheit/Ruhr Museum

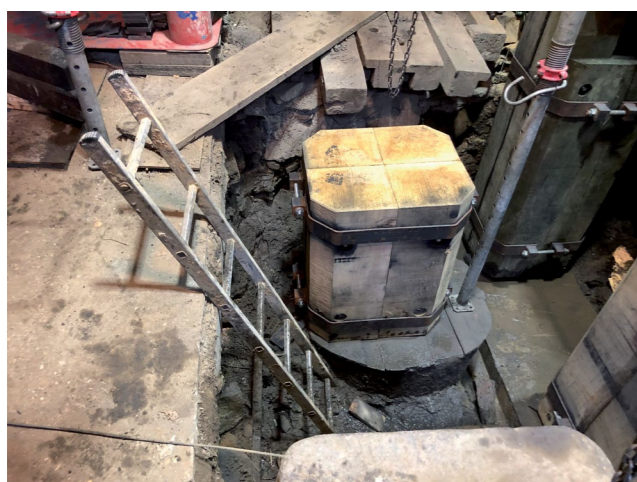
Neuer Eichenholzaufsatz in Verbundtechnik auf alter Schabotte aus den 1930er Jahren, die noch als ganzer Baumstamm ausgebildet war, 2022 © Achim Mikuscheit/Ruhr Museum

Zapfen mit dem untersten Bauteil der alten Schabotte verbunden. Die drei neuen Hammersäulen wurden im Fuß- und Kopfbereich über Metallbandagen und aufgeschweißte Winkelleisen zusätzlich fixiert. Danach wurden durch die Firma Perplies-Kanal-Technik GmbH, Essen – wie vorgefunden – zusätzliche massive Kantholzabstreben zur horizontalen Abstützung des gesamten Gerüsts und der neuen Schabotte eingebracht. Abschließend wurde die Baugrube mit Füllmaterial in definierter Körnung aufgefüllt und verdichtet.

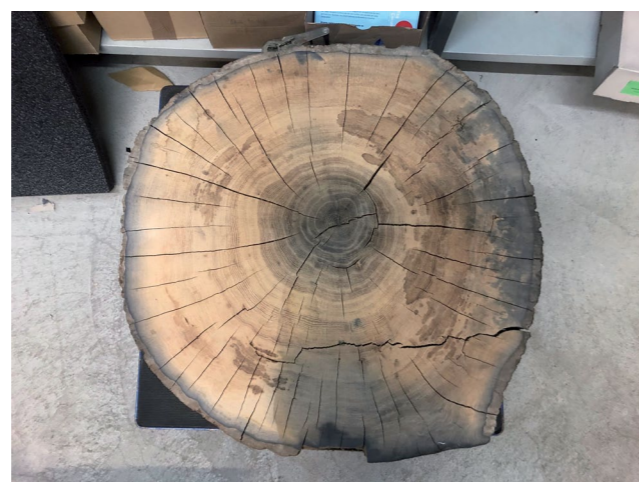
Geborgenes Scheibensegment des alten Schabottenstocks, 2023 © Achim Mikuscheit/Ruhr Museum

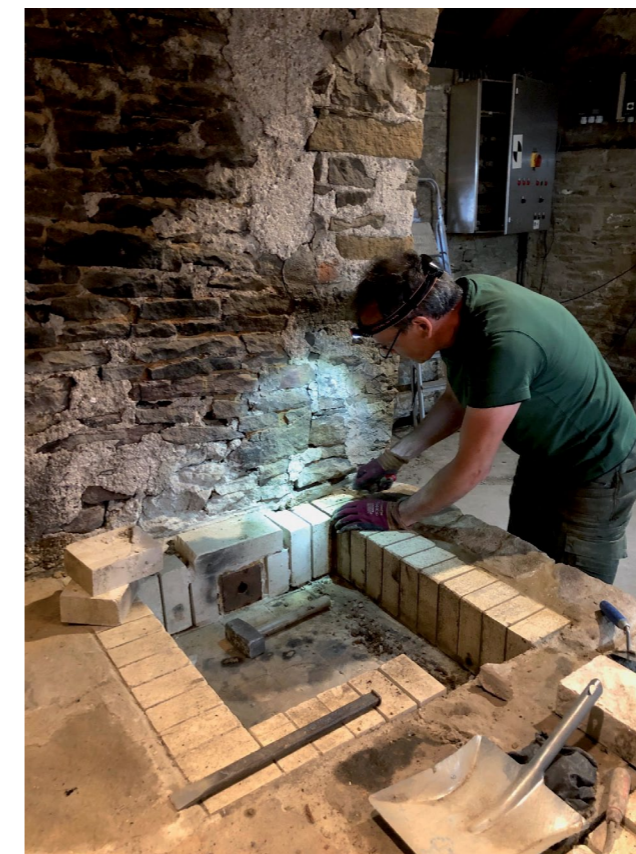
Sanierung der Doppellese im Schlossereitrakt, 2024 © Gerd Poth/Ruhr Museum

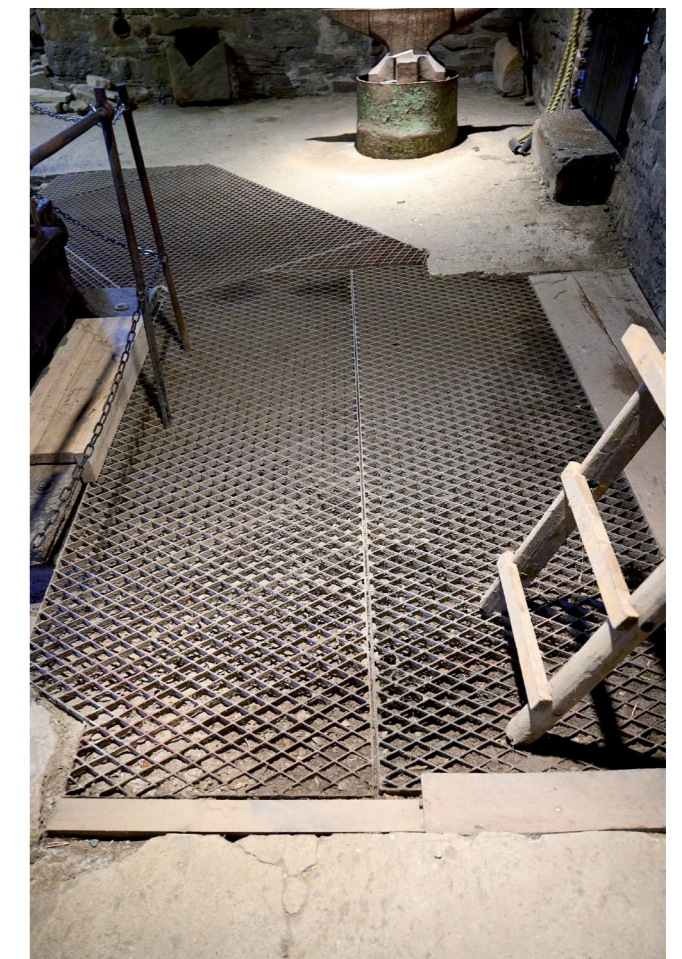
Sichtgitterabdeckungen des unterirdisch verlaufenden Unterwassergrabens der Luftwelle, 2026 © Christoph Sebastian/Ruhr Museum

poth) hin wurde in den historischen Kanal ein Kunststoffrohr eingezogen und mit dem vorhandenem Pumpensumpf verbunden. Das Kunststoffrohr wurde von seinen Abmessungen so dimensioniert, dass auch ein Wasserbetrieb wieder möglich werden könnte. Die extrem aufwendige Arbeit wurde von der Fa. Perplies-Kanal-Technik GmbH, Essen ausgeführt.

Der offen liegende Revisionsbereich des Kanals im älteren Gebäudeteil wurde abschließend großflächig mit begehbaren historischen Sichtgitterabdeckungen belegt, die einen Blick in das historische Gewölbe ermöglichen (Gerd Poth, Ehrenamt).
